# Bilan des interventions de réduction des risques d'inondation à Saint-Raymond de 2016 à 2023

Volets financés par le ministère de la Sécurité publique

Projet 23-0292

**Ville de Saint-Raymond**

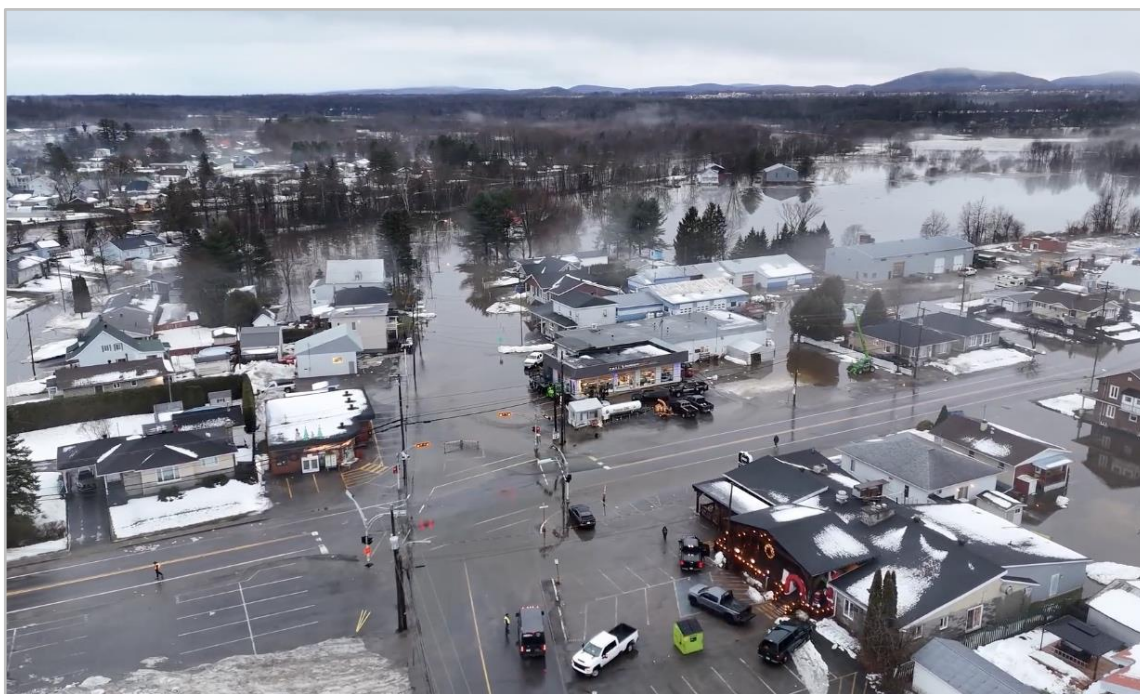
**Figure 1 : Inondation du secteur nord de Saint-Raymond par un embâcle sur la rivière Bras du Nord le 19 décembre 2023.**

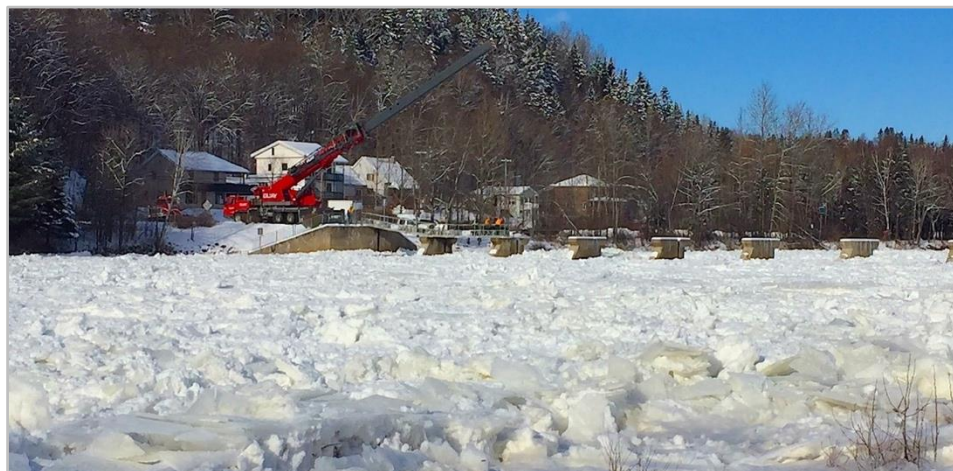
Par ailleurs, la figure 2 présente une situation non souhaitable observée le 15 novembre 2018. Le débit étant supérieur à la capacité de gestion des vannes du barrage de Saint-Raymond, la rétention du frasil n'a pu se faire, entraînant une obstruction à l'écoulement dans le bief aval voisin du centre-ville de Saint-Raymond en seulement trois nuits. Il appert que le tronçon voisin du centre-ville est en mesure d'accueillir entre 100 000 et 120 000 tonnes de frasil avant une obstruction problématique. Ces conditions deviennent exacerbées si une suite de redoux mobilise de petits embâcles susceptibles de s'accumuler sur un BCF localisé en aval. Saint-Raymond devient alors plus vulnérable aux inondations à la moindre crue.

**Figure 2 : Accumulation précoce de frasil dans la rivière Sainte-Anne le 15 novembre 2018, malgré l'opération des vannes par la grue.**

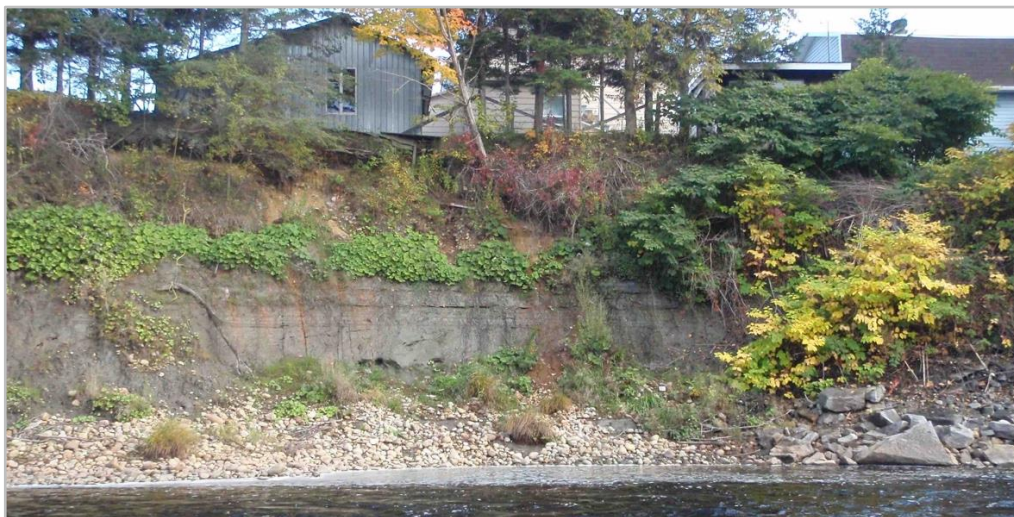
Figure 15 : Talus affecté par un glissement de terrain à moins de 6 m de la résidence #789-791.

La rive a été stabilisée par la mise en place d'un enrochement de calibre 300-800 mm. En deux endroits totalisant 70 m de longueur, un matelas de branches de saule et de cornouiller a été utilisé au-dessus de l'enrochement afin de redonner un caractère plus naturel à la rive, aux endroits où les conditions hydrodynamiques le permettent (Simard-Robitaille et Beaulieu 2018).

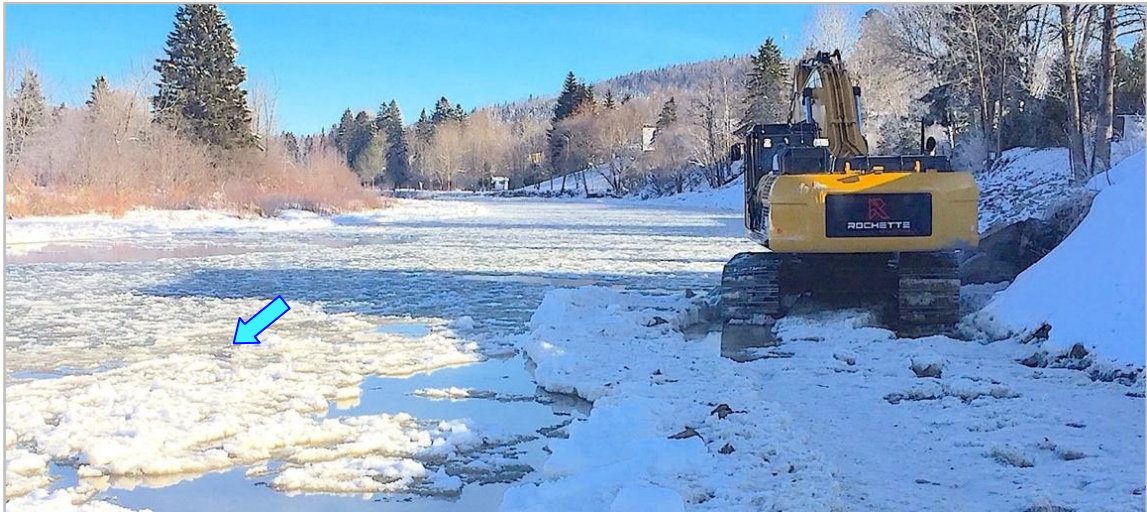
Durant la dernière semaine de mise en place de l'enrochement, la production massive et précoce de frazil dans les rapides de la rivière Sainte-Anne plus en amont a ralenti le temps d'exécution des travaux sans toutefois les arrêter complètement (figure 18).

**Figure 18 : Apport de frazil ayant ralenti des travaux le matin du 15 novembre 2018.**

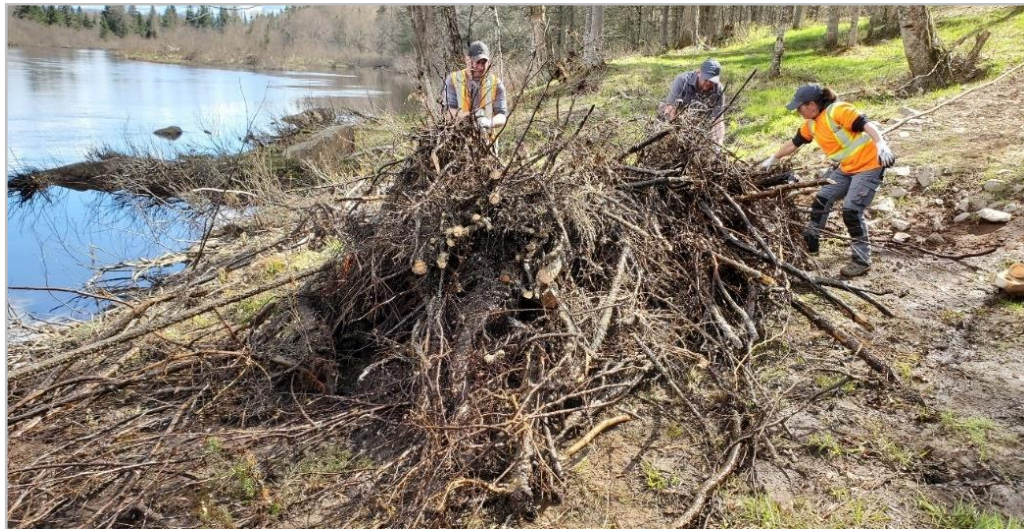
**Figure 26 : Amas de débris et de sables agglomérés autour du câble estacade le 10 mai 2021.**

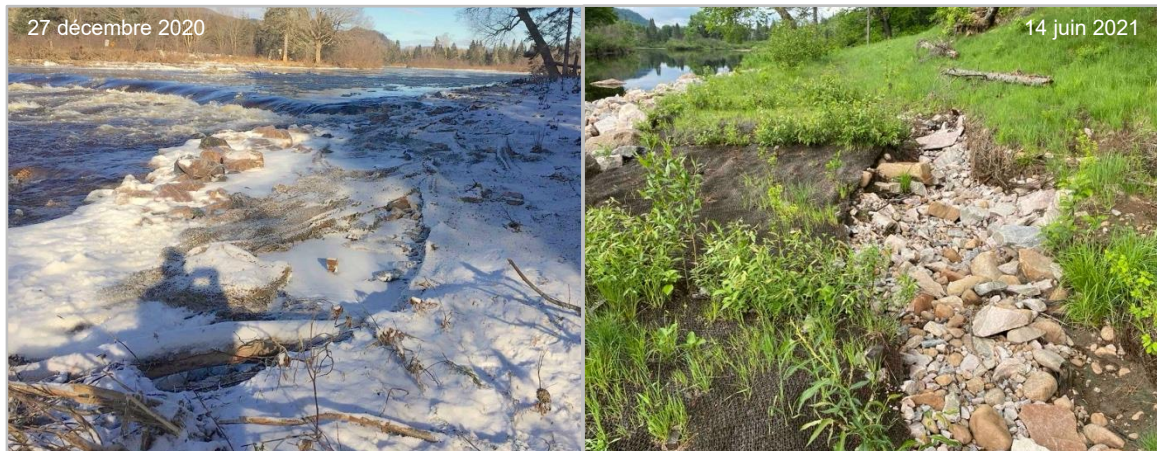
Quelques mois après la mise en place du seuil de blocs, une débâcle et une forte crue de la rivière Sainte-Anne sont survenues le jour de Noël 2020. Une pluie de 113 mm et une température chaude sont à l'origine de cette crue du 25 décembre avec un débit d'environ 980 m<sup>3</sup>/s enregistré à la station de Chute-Panet, soit un événement d'une récurrence d'environ 1:70 ans. Une telle crue a eu des effets sur le replat de la rive gauche dont la végétalisation ne faisait que débuter. La natte de type BioD-Mat 90 a subi des dommages, comme le montre la figure 41.

**Figure 41 :** Bris partiel du BioD-Mat et érosion du sol constatés en décembre 2020 et juin 2021.

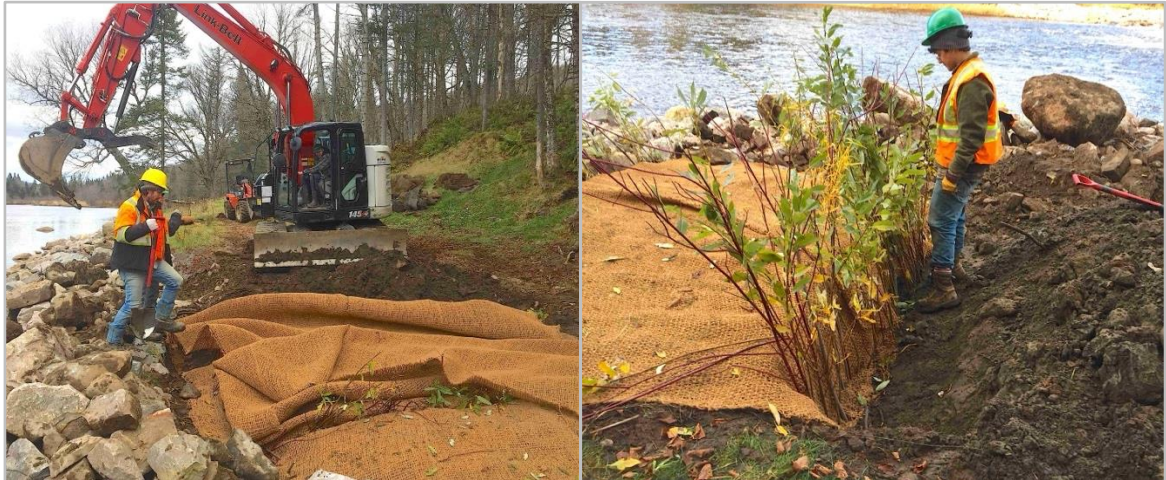
**Figure 42 : Mise en place du BioD-Mat 90 et des rangs de plançons le 4 novembre 2021.**

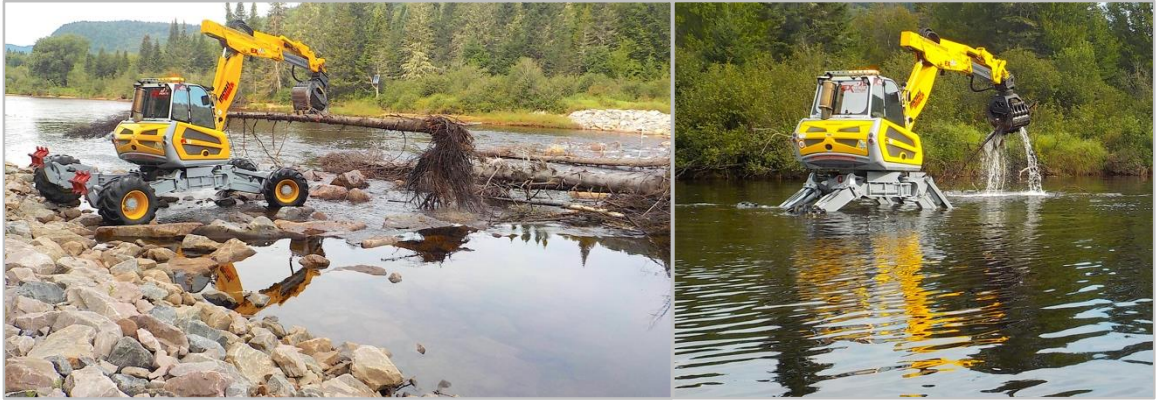
Toujours à la suite de la crue de Noël 2020, de gros débris de bois se sont accumulés sur le seuil et en amont de celui-ci. Certains ont pu être enlevés avec les équipements de la Ville lors de l'enlèvement du câble-estacade, mais la plupart étaient trop gros ou trop ancrés au lit de la rivière. Ils ont été enlevés avec une excavatrice-araignée spécialement mobilisée à cette fin de l'entreprise ExPente, le 19 août 2021 durant l'étiage estival (figure 43). Cette excavatrice-araignée utilise uniquement des huiles et graisses entièrement biodégradables selon les normes européennes les plus sévères. De plus, aucun aménagement, berme de travail ou autre n'est requis pour permettre l'accès et le travail en rivière. Ces deux aspects limitent au minimum les impacts potentiels sur le milieu aquatique.

**Figure 43 : Enlèvement de débris de bois et d'arbres entiers au site du PK 24 le 19 août 2021.**

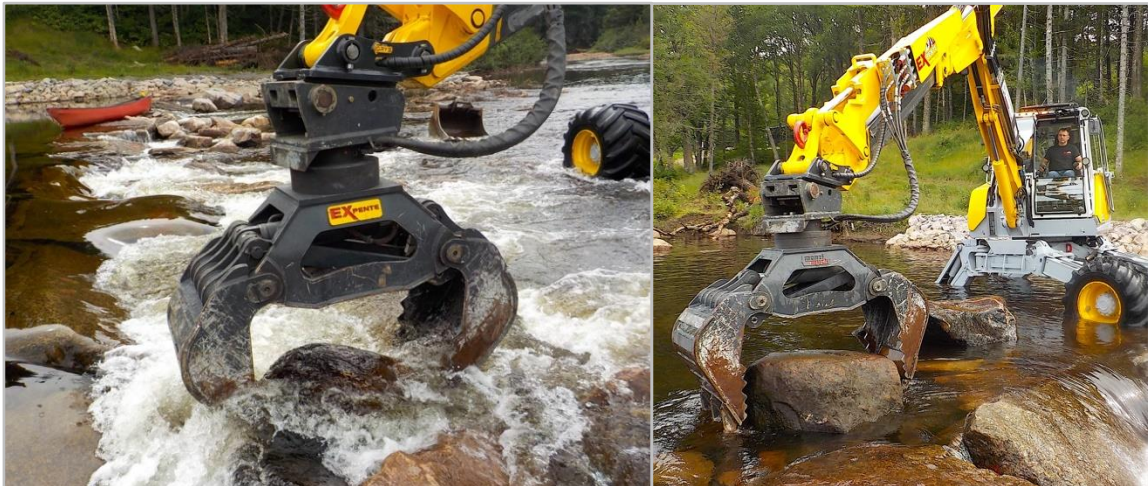
La présence de l'excavatrice-araignée au site du PK 24 a également permis de replacer quelques blocs rocheux qui avaient été déplacés l'hiver précédent (figure 44). Le coût de l'enlèvement des débris et du remplacement des blocs était d'environ 3 100\$.

**Figure 44 : Mise en place de quelques blocs rocheux au seuil du PK 24 le 19 août 2021.**

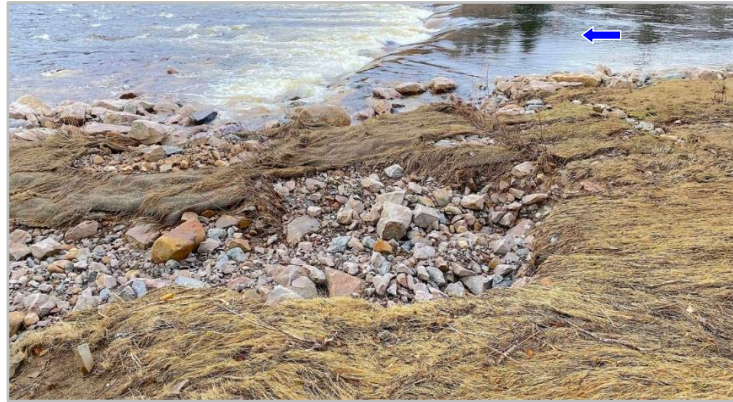
Les observations d'avril 2024 ont permis de constater que la protection offerte par le BioD-Mat 90 n'a pas été suffisante pour résister aux contraintes induites par une seconde crue comparable à celle de Noël 2020, soit de 972 m<sup>3</sup>/s le 19 décembre 2023 (débit à la station de Chute-Panet). Puisque biodégradable, le BioD-Mat avait débuté sa décomposition et ainsi perdu une partie de sa résistance (figure 45). Les retiges de saule issues des rangs de plançons sont toujours vivantes, mais pas suffisamment développées pour amortir les vitesses d'écoulement et stabiliser les sols. Une autre intervention de stabilisation devra être mise en œuvre.

**Figure 45 :** Dommages à la petite intervention de génie végétal au PK 24 le 25 avril 2024.

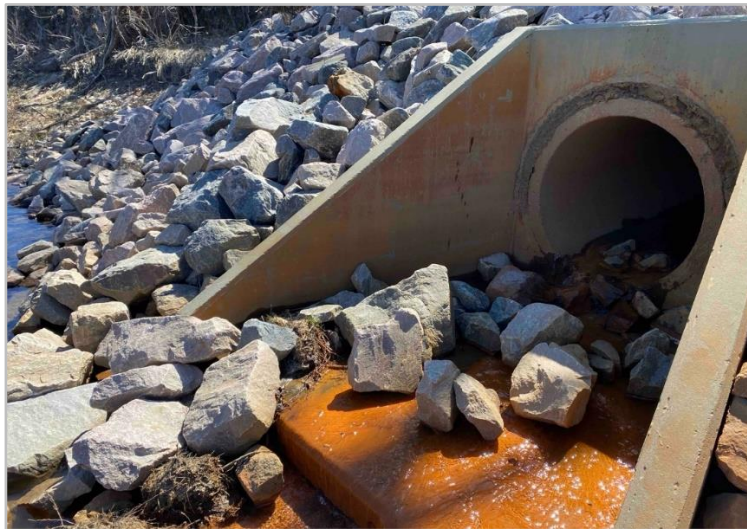
Figure 81 : Pierres de l'enrochement déplacées par la glace à replacer (photo du 25 avril 2024).

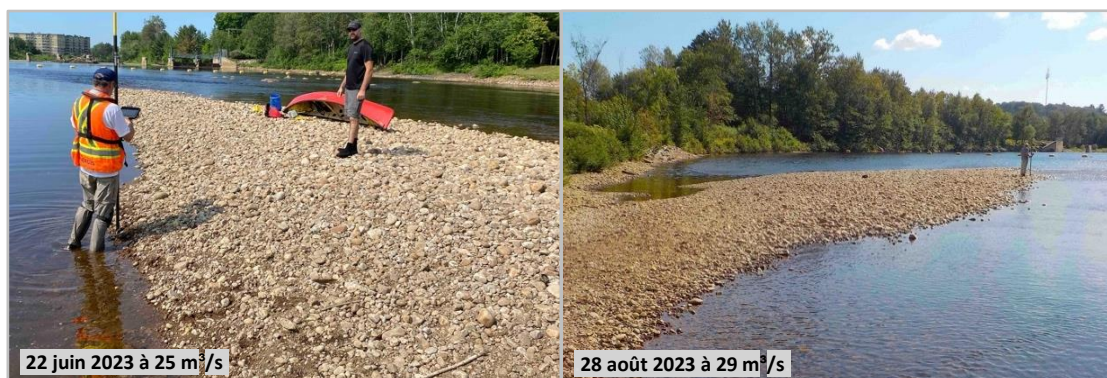
**Figure 94 : Dépôt de sédiments relevé deux fois en 2023, lors de l'ouverture des vannes du barrage.**

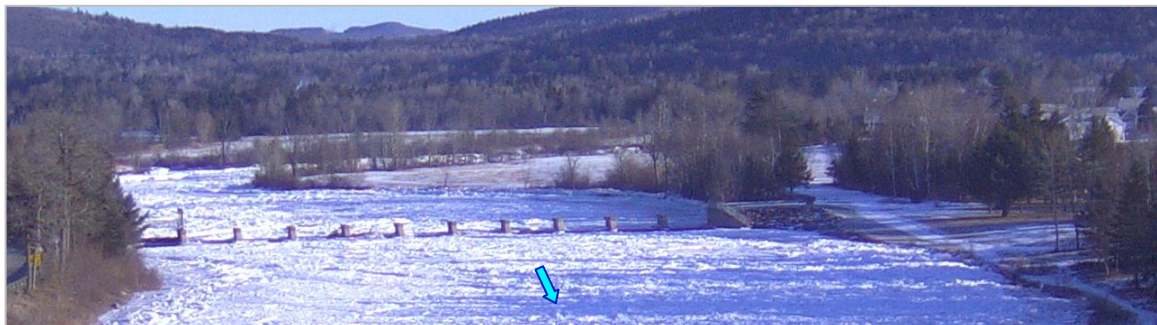
**Figure 97 : Bief engorgé et barrage refoulé par un BCF dès le 12 décembre 2022.**
