# Bilan des interventions de réduction des risques d'inondation à Saint-Raymond de 2016 à 2023

Volets financés par le ministère de la Sécurité publique

Projet 23-0292

**Ville de Saint-Raymond**

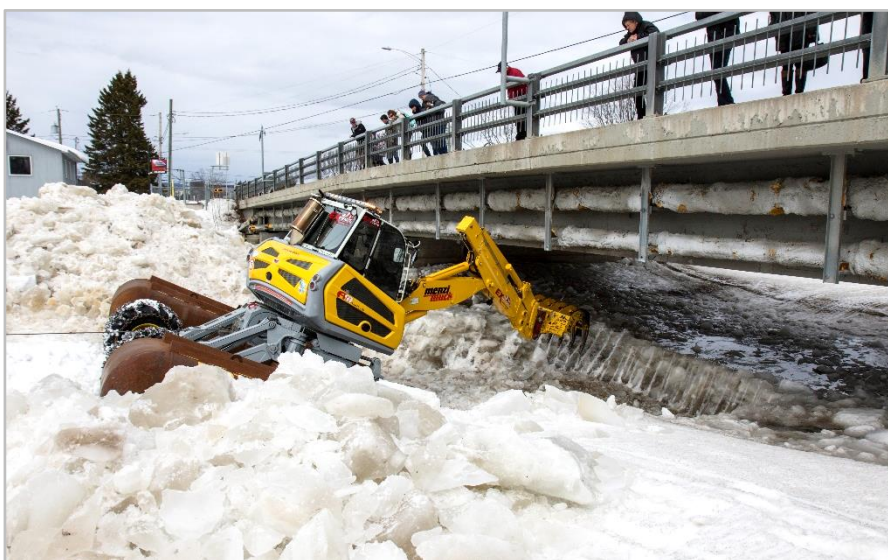
Un troisième équipement utilisé depuis 2015 est une pelle mécanique de type araignée aux 4 roues motrices fabriquée en Suisse par Menzi Muck. Cet équipement muni de 4 roues montées sur des bras articulés peut se soulever et s'abaisser de 1,6 m afin de pouvoir travailler sous un pont, comme le montre la figure 7. Depuis l'année 2017, la pelle-araignée est équipée de deux flotteurs spécialement conçus au Québec par l'entreprise ExPente pour travailler sur la glace en sécurité (figure 8). Cet équipement est versatile et peut théoriquement accéder à tous les endroits de la rivière grâce à ses dispositifs de sécurité. De plus, elle peut être adaptée pour scier, briser ou retirer des glaces.

**Figure 7 :** Dégagement d'un chenal dans la glace sous le pont Chalifour en mars 2019.

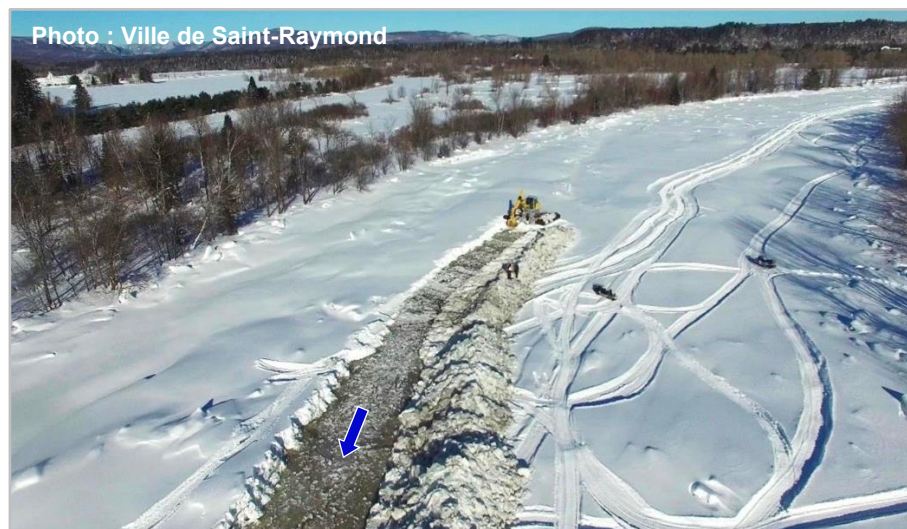
**Figure 9 :** Dégagement d'un chenal dans la glace de la rivière Sainte-Anne par la pelle-araignée, le 22 janvier 2019.

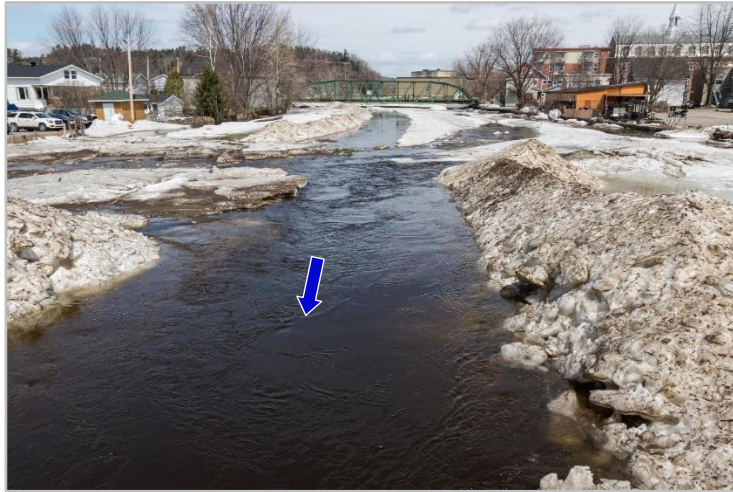
Néanmoins, la dynamique des débâcles lors de l'hiver 2018-2019 a permis de juger l'efficacité des travaux réalisés sur la prévention de débordements majeurs au centre-ville de Saint-Raymond. L'excavation d'un chenal continu entre les PK 3,5 et 5,6 a permis de garder des niveaux bas au centre-ville alors que la revanche n'était que d'une dizaine de centimètres à plusieurs endroits (figures 9 et 10). Sans ce travail, il aurait été attendu que des débordements mineurs à modérés soient observés à plusieurs endroits au centre-ville.

**Figure 10 :** Écoulement dans le chenal excavé au centre-ville permettant de maintenir les niveaux bas en préservant la faible revanche au centre-ville, le 21 avril 2019.

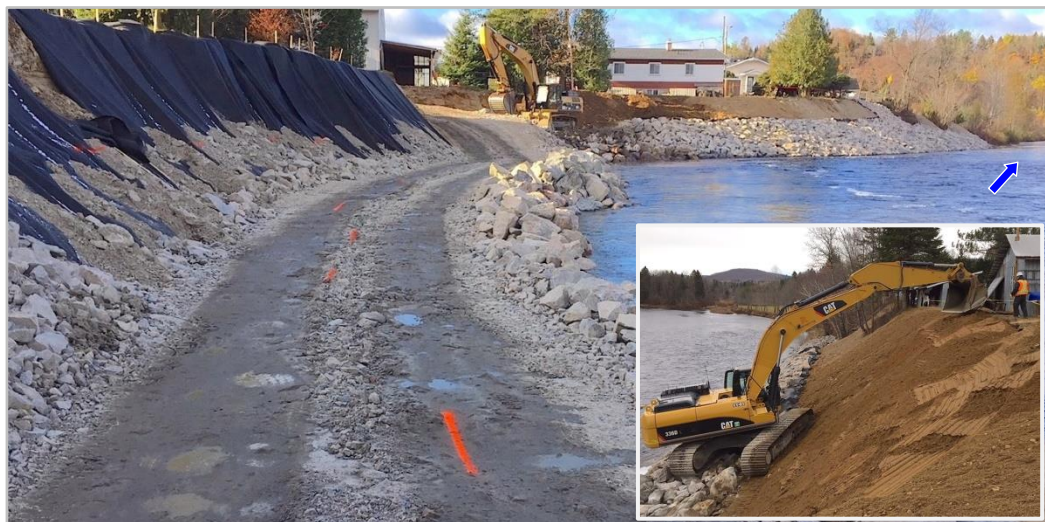
Pour permettre le transport de la pierre et le travail de l'excavatrice en présence de hauts talus, une berme a été aménagée à mi-hauteur du talus à l'aide de la pierre de l'enrochement et de tout venant de calibre 0-300 mm temporairement utilisé comme surface de roulement (figure 17).

**Figure 17 : Berme de travail aménagée sur une partie de l'enrochement (25 octobre 2018).**

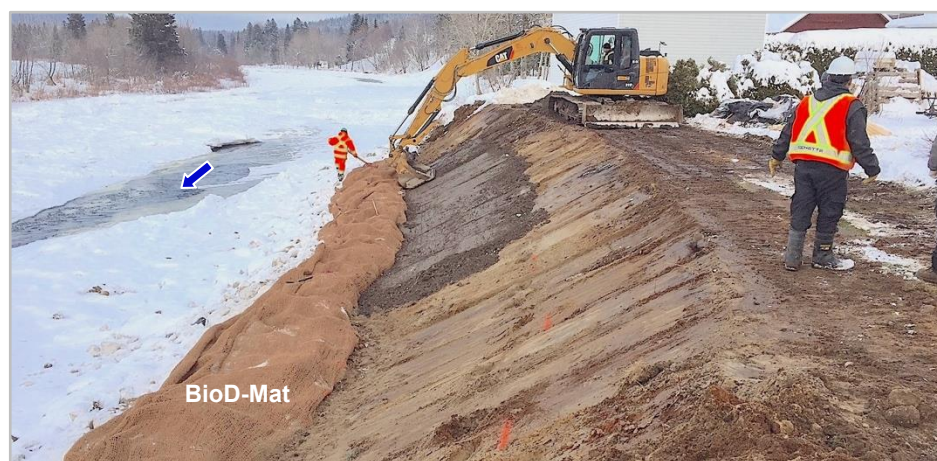
Après la construction de l'enrochement, l'entrepreneur a procédé au reprofilage du haut de talus, à la mise en place de terre végétale graveleuse et du matelas de branches (figure 19). La mince couche de sol alors gelé a pu être enlevée lors de l'excavation du talus, ce qui a permis l'enfoncement des piquets de bois dans le sol. Ces piquets servent à fixer le BioD-Mat 90 qui stabilise le talus riverain durant la période de 2 à 3 ans requise pour le développement des arbustes.

**Figure 19 : Travaux d'amendement du sol sous le matelas de branches, le 19 novembre 2018.**

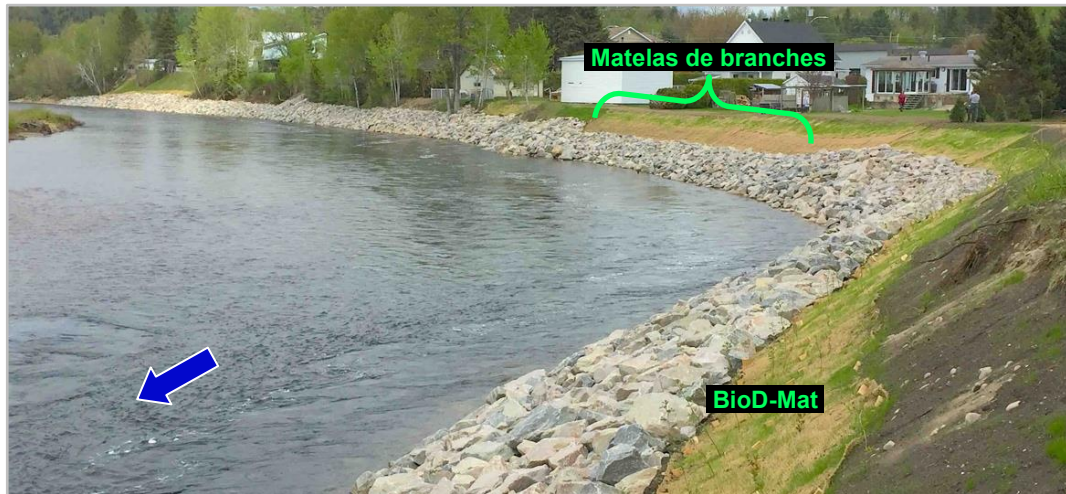
La photographie de la figure 20 montre l'intervention de stabilisation une fois complétée, vers la fin de la crue de la crue printanière suivante en mai 2019.

**Figure 20 : Talus riverain de 394 m stabilisé. Photo prise vers la fin de la crue, le 29 mai 2019.**

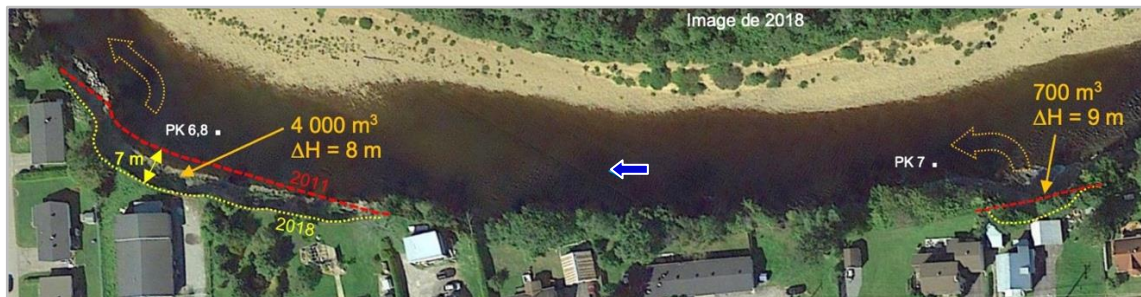
Les interventions de stabilisation de rive ont éliminé une importante source de sédiments transportée par la rivière, principalement des sédiments grossiers de la taille de galets, cailloux, gravier et sable grossier (Bélanger 2022). Sous l'influence des vitesses d'écoulement élevées en période de crue (Simard-Robitaille et Beaulieu 2018), les matériaux sont mobilisés par le transport en charge de fond ou par charriage (Carrier et coll. 2017). La figure 21 représente les volumes de matériaux érodés sur le talus riverain avant les interventions. On constate qu'entre 2011 et 2018, 4 700 m<sup>3</sup> de matériaux ont été érodés et transportés vers l'aval. Ces sédiments devenaient susceptibles de se déposer dans le réservoir du barrage de Saint-Raymond ou de passer par-dessus en s'accumulant dans le bief aval localisé vis-à-vis du centre-ville. L'augmentation de la

**Figure 21 : Érosion et transport vers l'aval de matériel érodé entre 2011 et 2018, avant la stabilisation.**

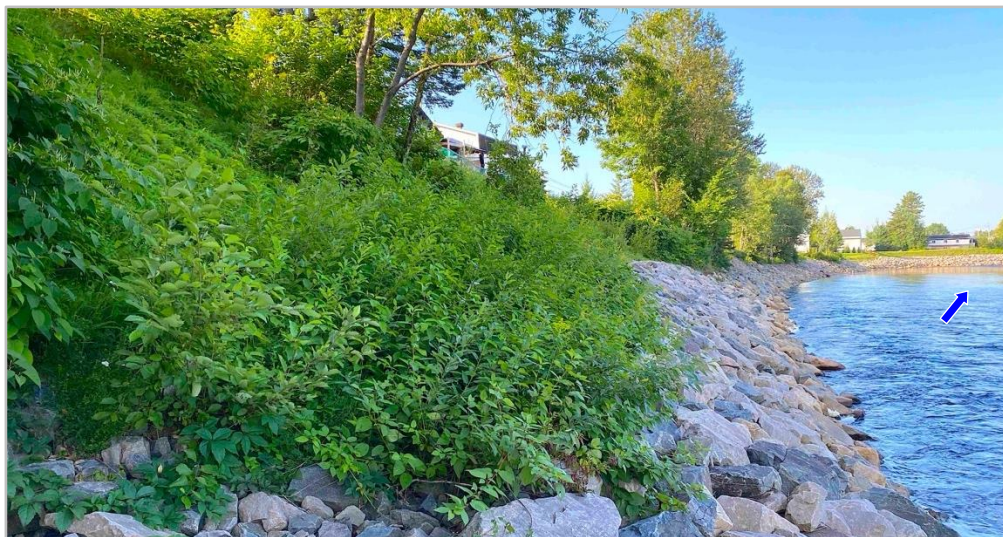
**Figure 22 : Reprise du matelas de branches à l'extrémité amont de la stabilisation, le 24 août 2022.**

La rive stabilisée a fait l'objet d'observations et de prise de photographies entre 2019 et 2023. Aucune érosion de la rive n'a pu être observée, ce qui confirme l'efficacité des interventions. La reprise de la végétation au-dessus de l'enrochement se poursuit (figure 22).

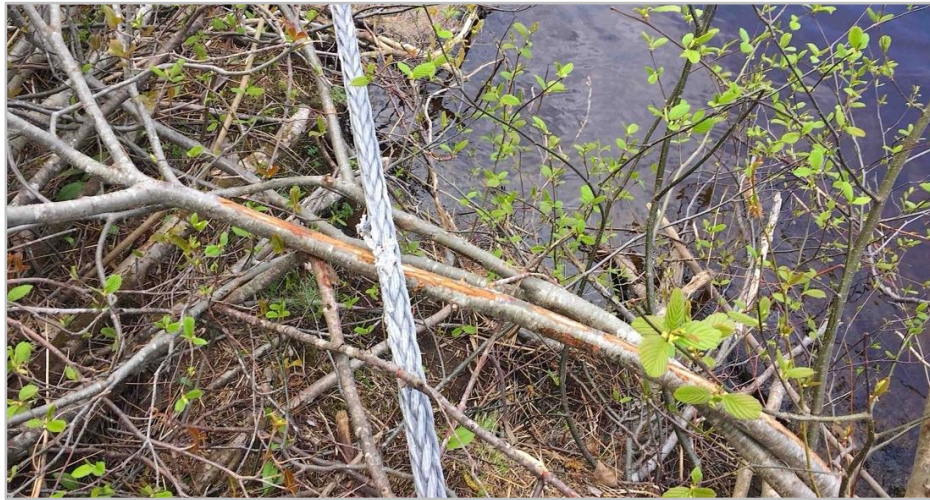
À la suite de débâcles mi-hivernales, il a été observé que les conifères fixés à l'estacade perdent leurs aiguilles et quelques branches. Dans certains cas, c'est toute une section de conifère qui est arrachée. De plus, chacune des 3 bouées peut être emportée lors des débâcles. Il en résulte que la capacité de rétention du frasil lors de la reprise des glaces diminue.

Les observations lors des suivis rappellent l'importance de surveiller les divers aménagements et d'y apporter, au besoin, les mesures correctrices appropriées (figure 29). Dans un milieu naturel, il peut s'avérer difficile de prédire toutes les situations qui pourraient porter préjudice à un tel aménagement (accumulation de débris, vandalisme, broutement, etc.). Notons que la durée de vie du câble est estimée de 15 ans.

**Figure 29 : Usure du câble de l'estacade par le frottement contre une tige d'arbuste (12 juin 2019).**

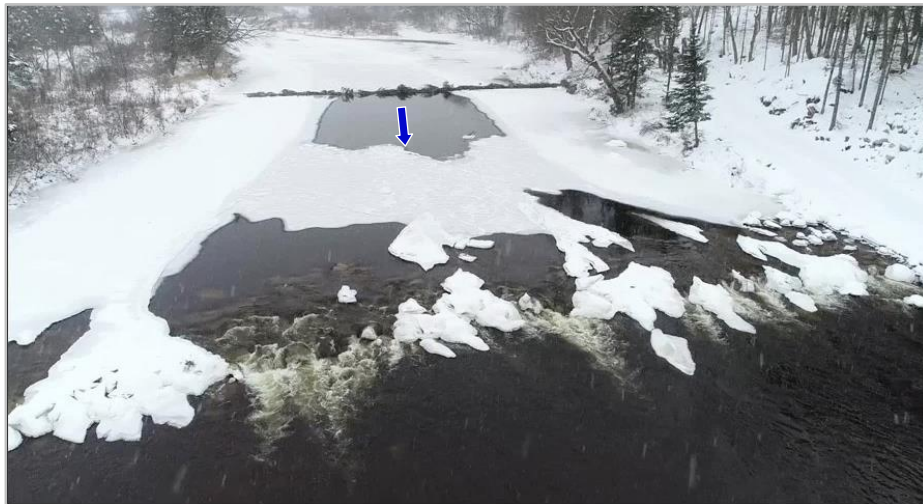
Selon Morse et coll. (2021) l'aménagement seuil-estacade (S+E) offre le rendement espéré initialement lors de sa conception, car il a réussi à former un couvert de glace rapidement en interceptant le frasil lors de son transport vers l'aval (figure 36).

**Figure 36 : Formation précoce du couvert de glace en amont de l'estacade le 14 novembre 2019.**

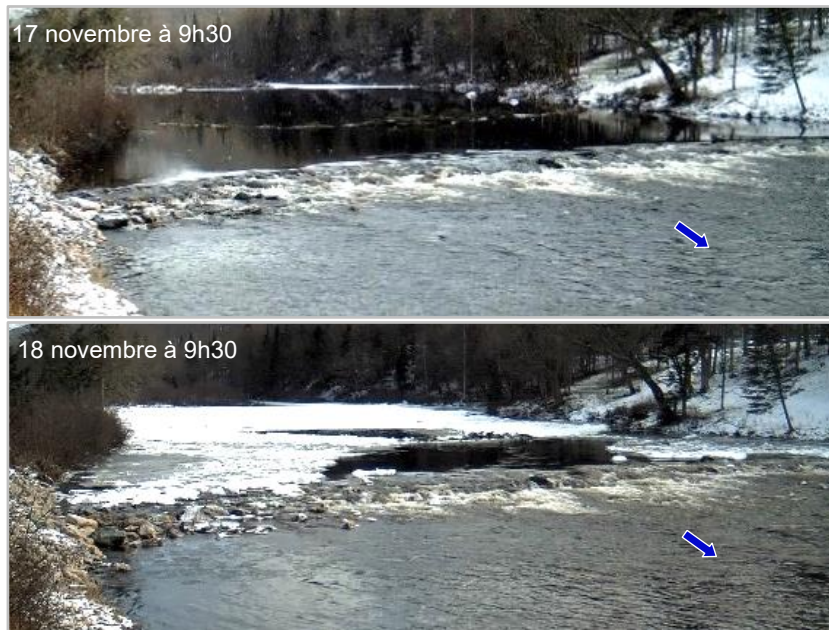
L'hiver 2020-2021 a été le premier en présence du système estacade-seuil complété avant la période de gel. À la suite d'une légère chute de neige et d'une seule nuit à -10°C, le 18 novembre 2020, le couvert de glace était complet et le transport du frasil en aval du seuil avait cessé (figure 37).

**Figure 37 : Formation rapide du couvert de glace les 17 et 18 novembre 2020.**

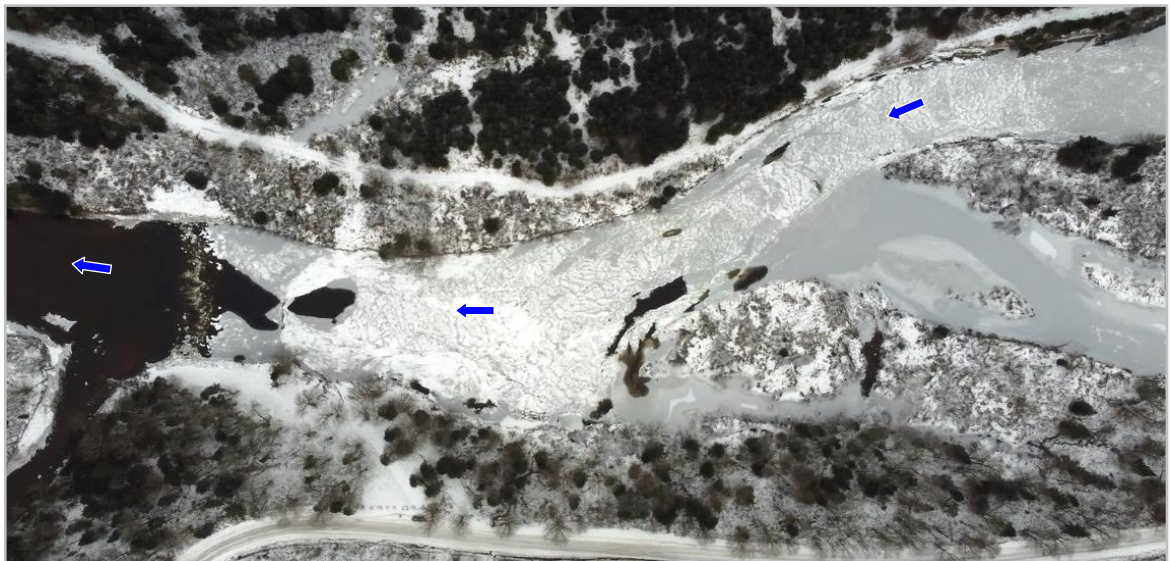
Seulement 6 jours plus tard, le 24 novembre 2020, d'importantes quantités de frasil ont été retenues par le dispositif seuil-estacade, comme le montre bien la photographie aérienne prise par drone à la figure 38. On remarque également l'absence de glace à l'aval du dispositif de retenue. Le même phénomène s'est observé les autres années de suivi (figure 40). Cependant, s'il survenait une débâcle complète ou partielle lors de la prise des glaces, la reprise de rétention du frasil pouvait s'étirer sur une plus longue période, quoique modeste comparativement aux conditions avant 2019.

**Figure 38 : Vue aérienne de l'accumulation du frasil et de la prise des glaces le 24 novembre 2020.**

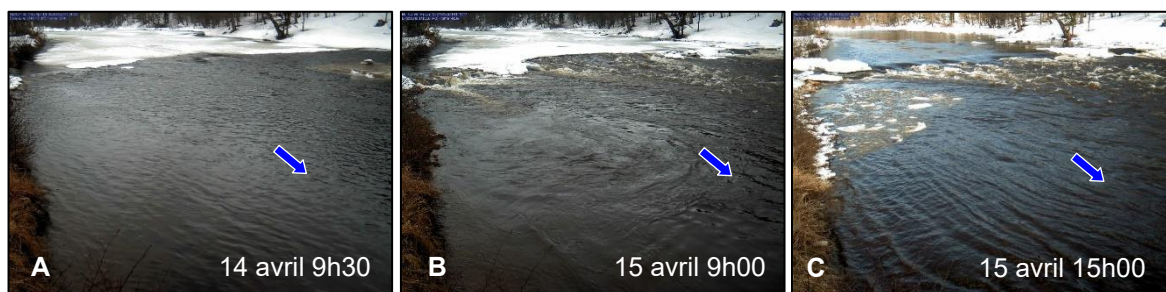
Certains hivers, une fonction secondaire du couple seuil-estacade s'est manifestée en offrant un avantage au-delà de ce qui était visé lors de la conception. La rétention du couvert de glace, même pendant quelques heures seulement, intervient sur la célérité, en séparant les vagues d'eau et de glace. Ce phénomène est montré à la figure 39. Ainsi, les conséquences de la débâcle sont écrêtées et amoindries dans le bief du centre-ville, 19 km en aval. En d'autres mots, cela réduit le risque d'engendrer des niveaux d'eau plus élevés à cet endroit.

**Figure 39 : Retenue des glaces au PK 24 lors de la crue printanière de 2022 entre (A) 14 avril 9h30, (B) 15 avril 9h30 et le départ des glaces peu avant 15h00 (C), respectivement, alors que les glaces étaient mobilisées en aval.**

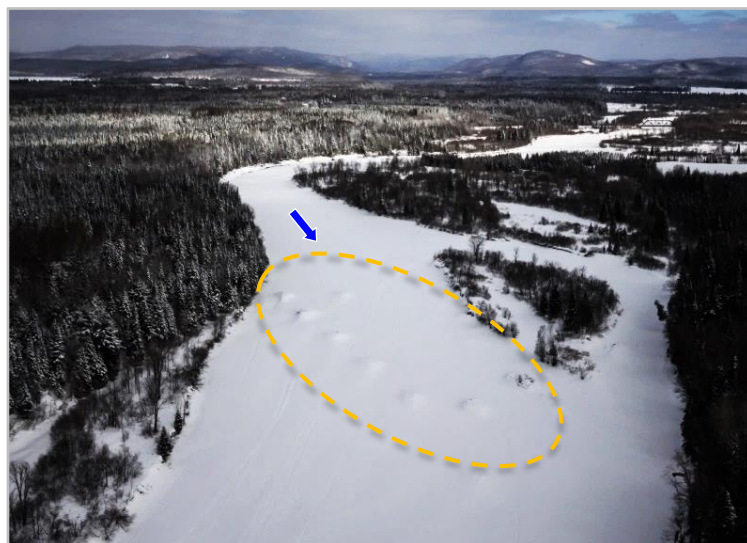
L'enlèvement des caissons de drave dans la rivière Sainte-Anne à l'aval du centre-ville visait à éliminer un obstacle à la libre circulation de la glace vers l'aval. Les 42 caissons n'étaient plus utilisés depuis fort longtemps et l'entrave formée n'avait aucune utilité. Leur nombre exact, avant l'enlèvement de 2020, est difficile à préciser, car certains ont subi des dommages majeurs et pouvaient être issus d'un seul ouvrage ou d'un amalgame. Cette intervention a rapidement été identifiée comme prioritaire par l'équipe de l'Université Laval (Morse et Turcotte 2014). Les caissons étaient reconnus pour favoriser la formation d'embâcles de glace et augmenter les risques d'inondation au centre-ville (figure 46).

**Figure 46 :** Obstacles à l'évacuation des glaces par des caissons, le 31 mars 2015

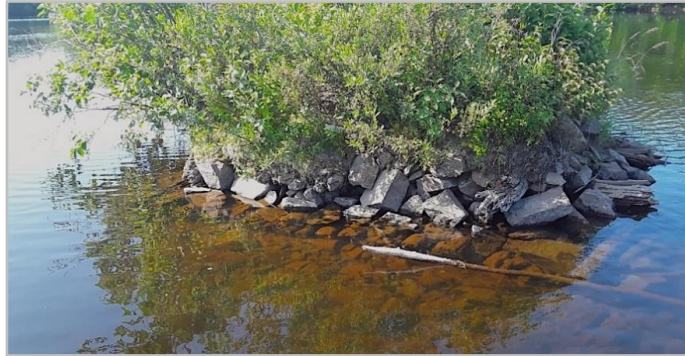
Les caissons étaient composés de billes de bois assemblées en forme de boîtes remplies de pierres et de galets (figure 47). Avant leur enlèvement, ils étaient plus ou moins démantelés dû à l'exposition aux intempéries et aux poussées des glaces flottantes (figure 48). Plusieurs de ces caissons avaient été construits à la fin du 19<sup>e</sup> siècle, à partir de 1898; ils avaient donc jusqu'à 122 ans au moment des travaux. Certains caissons de bois étaient entièrement détruits et seuls de la pierre ou des galets étaient présents sur le lit de la rivière (figure 49). Des caissons émergeaient au-dessus de l'eau en été et ceux, plus abimés, étaient immergés sous la surface de l'eau toute l'année.

**Figure 48 :** Caisson de drave émergeant au-dessus de l'eau en août 2019.

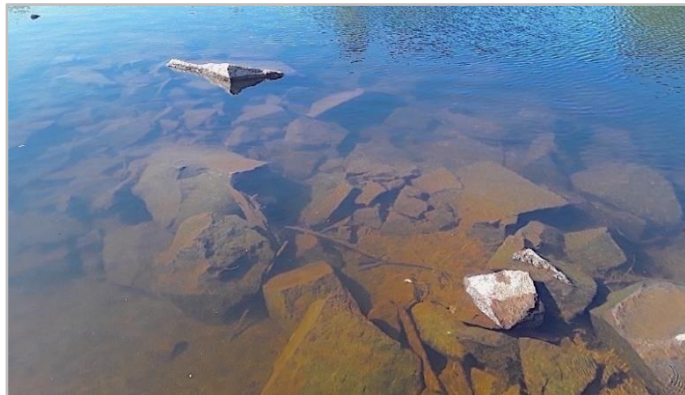
**Figure 49 :** Pierres d'un caisson de drave en partie démantelé et sous l'eau en août 2019.

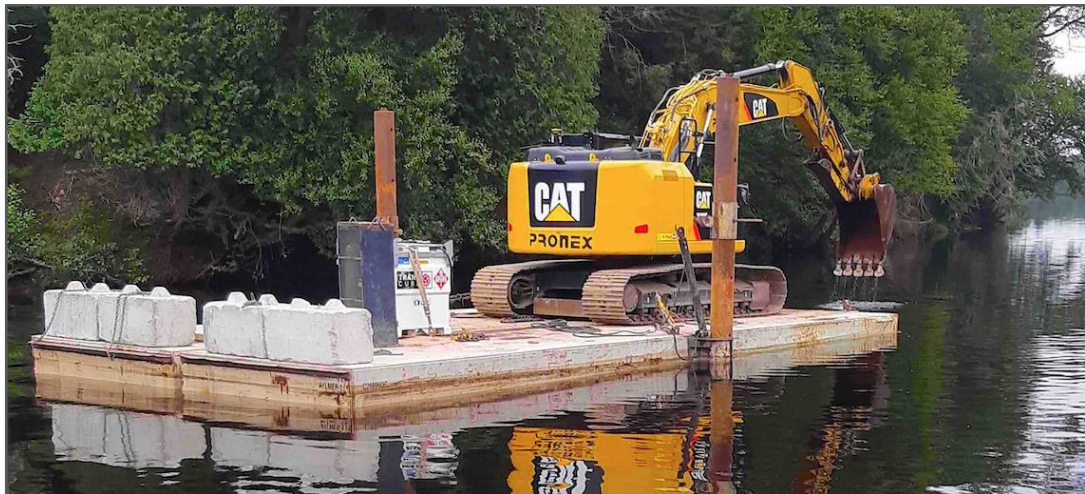
Figure 51 : Enlèvement des caissons avec l'excavatrice montée sur une barge (11 août 2020).

L'enlèvement des composantes des caissons a été fait par excavation. Cette dernière a été réalisée à l'aide d'une excavatrice de 20 tonnes montée sur un module de barges flottantes spécialement conçu au Québec pour des travaux en rivière et en faible profondeur. Une photographie de cet équipement avec sa barge de transport est présentée à la figure 51. Le dispositif utilisé comprenait deux barges d'environ 3 m sur 12 m solidement fixées ensemble et munies de 2 moteurs à turbine de 300 forces chacun. Ces moteurs, distancés l'un de l'autre, permettent à chaque barge de pivoter sur elle-même.

Pour permettre l'excavation, une des barges était munie de deux puissants stabilisateurs hydrauliques coulissants permettant un solide ancrage sur le lit de la rivière. Le tirant d'eau de la barge avec son excavatrice demeurait faible à seulement 40 cm. L'excavatrice est munie d'un DGPS permettant de positionner le godet à l'endroit voulu à quelques centimètres près. Les profondeurs d'excavation sont donc directement contrôlées par l'opérateur.

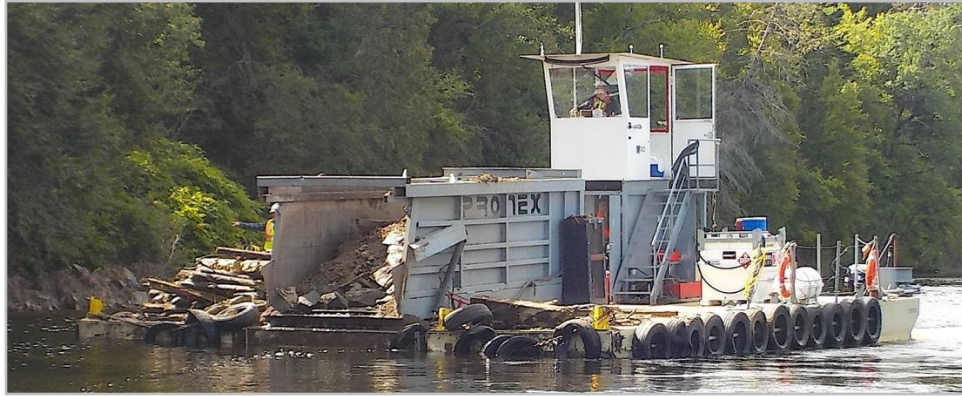
**Figure 52 : Barge avec sa benne munie d'un mur poussoir (26 août 2020).**

Le transport des matériaux a été complété avec la barge de transport (figure 52), spécialement conçue pour divers types de travaux en rivière. Une benne munie d'un mur poussoir du côté opposé à son ouverture permet de déposer avec précision les matériaux excavés.

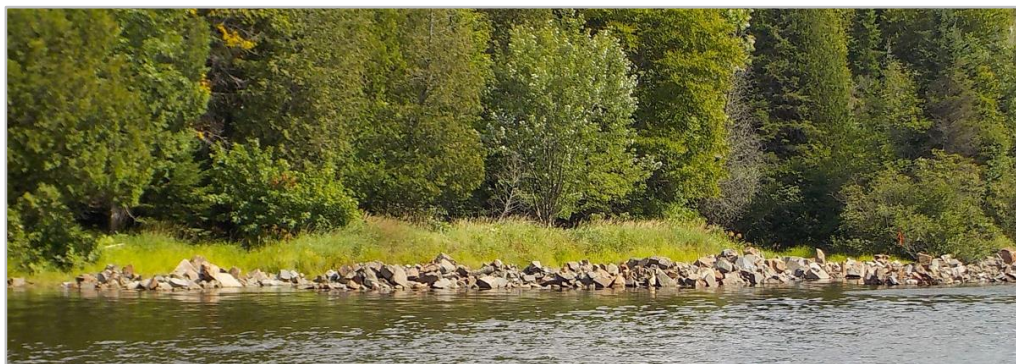
**Figure 54 : Pierre des caissons confinée au bas de la rive (26 août 2020).**

Groupe Conseils 2019). Le confinement de la pierre en plusieurs sites en grande partie inondée, même en étiage, a contribué à conserver une certaine diversité de l'habitat aquatique (figure 54).

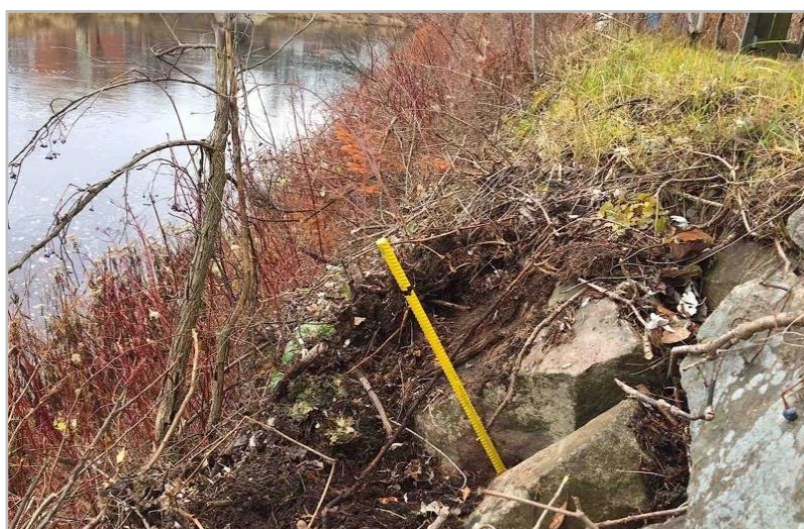
anti-débordement en décrépitude avec de nombreuses cavités (figure 55). Arrêter par la suite l'érosion du talus riverain qui supporte la digue. Celle-ci protège le secteur nord de Saint-Raymond, qui est occupé par 1 000 résidents et quelques commerces.

Une étude géotechnique réalisée par Englobe (Jean et Lévesque 2020) avait démontré que les talus riverains étaient susceptibles d'être affectés par un glissement de terrain. En effet, le talus silteux et argileux, dans sa partie inférieure, possédait des facteurs de sécurité variant de 0,65 à 0,95 selon les endroits, tandis qu'ils auraient dû être d'au moins 1,3 pour supporter de façon acceptable la digue anti-débordement.

**Figure 55 : Cavités dans l'ancienne digue en pierre vers le PK 5,4.**

La digue possédait une hauteur d'environ 1,2 m et sa reconstruction était requise sur segment de 94 m de longueur. Peu d'espace est disponible entre le haut du talus et la rue Monseigneur-Vachon. Ainsi, la digue devait être étroite, mais suffisamment solide pour résister aux différentes contraintes mécaniques induites par la rivière lors des crues et par la dynamique des glaces particulières de la rivière Saint-Anne. La figure 56 montre des blocs de frasil consolidé surmontés de glace, le tout d'une dimension de 3 par 10 m (Turcotte et Morse 2015).

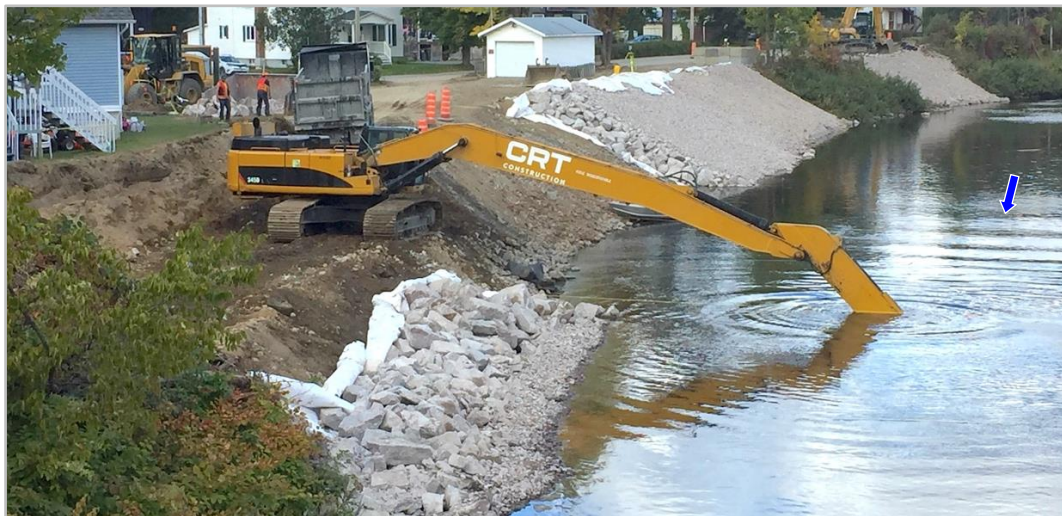
**Figure 57 : Creusage d'une clé par une excavatrice munie d'un bras de 26 m, le 23 septembre 2020.**

La hauteur importante du talus, son inondation potentielle sur une hauteur de plus de 3 m par endroits et la proximité d'une résidence ont posé certains défis à l'entrepreneur. Le creusage de la clé au pied du talus inondé et la mise en place de l'enrochement ont requis l'abaissement temporaire du replat du talus et l'utilisation d'une excavatrice puissante munie d'une flèche et d'un balancier (bras) hors norme, de 26 m de longueur (figure 57). Celle-ci a été mobilisée depuis de la région de l'Outaouais.

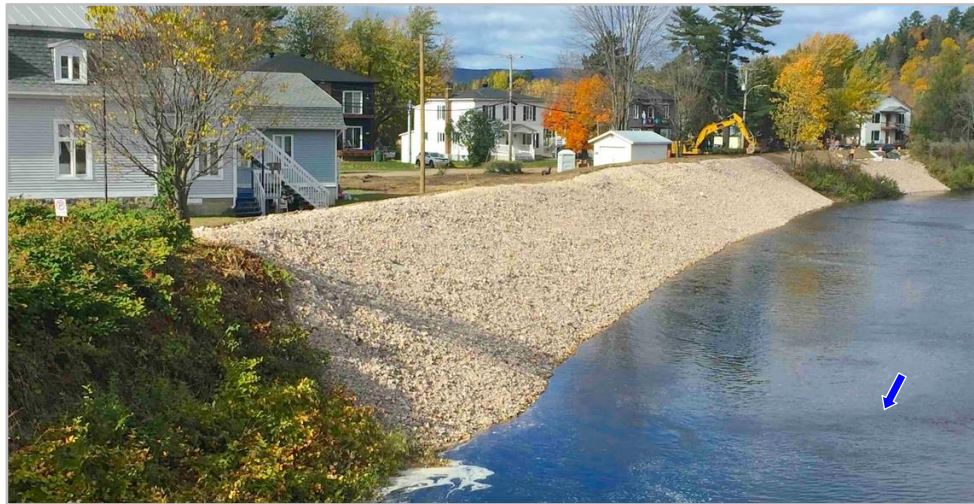
**Figure 59 : Enrochement recouvert de gravier afin de favoriser sa végétalisation le 8 octobre 2020.**

Sur les deux parties constituées d'enrochements, les cavités présentes en surface ont été comblées de gravier de 2 à 10 cm de diamètre afin de favoriser une végétalisation partielle de l'ouvrage (figure 59). Sur ce gravier, un mélange de compost et de semences a été soufflé afin de fournir un substrat plus favorable à l'implantation et la croissance des végétaux (figure 60).

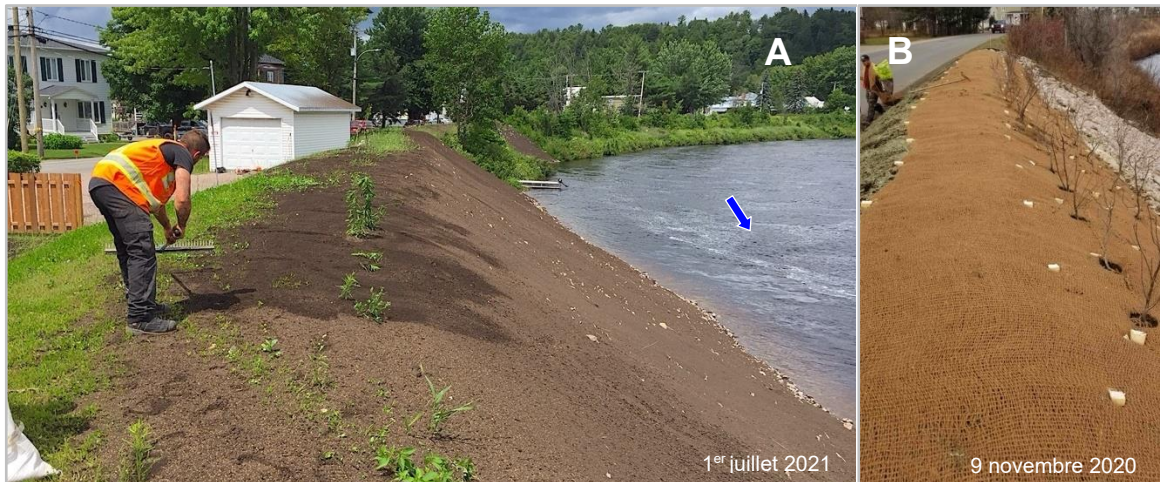
**Figure 60 : En A, compost et semences. En B, BioD-Mat et plantation sur la partie amont de la digue.**

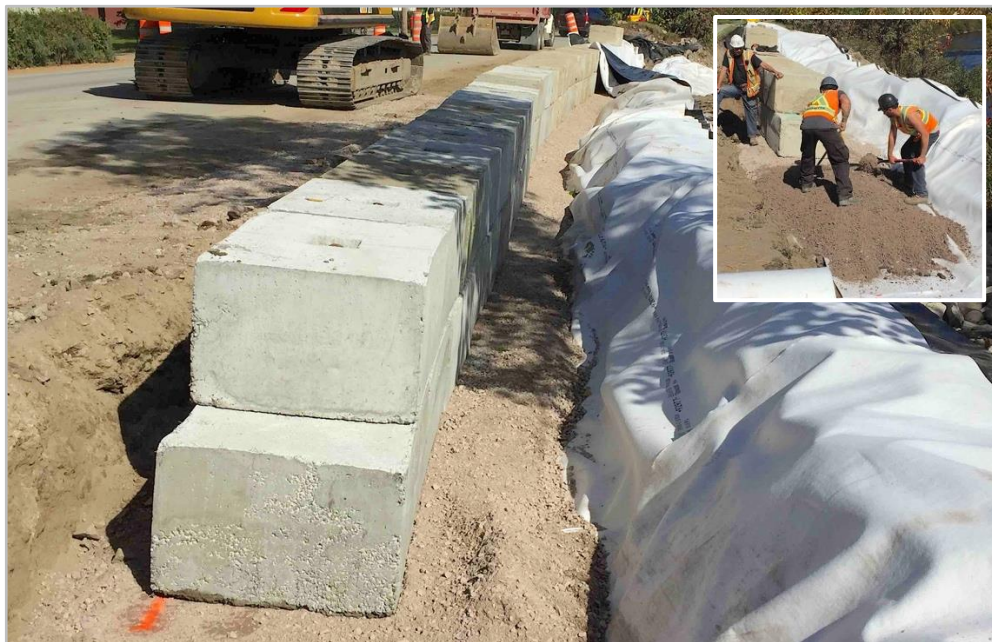
Figure 62 : Digue anti-débordement en construction le 25 septembre 2020.

Pour la digue, le concept retenu a été développé quelques années auparavant spécifiquement pour le secteur voisin localisé plus en amont afin d'assurer une stabilité et une étanchéité bien adaptées au milieu à un coût raisonnable (Charrois et Jean 2017). Une vue en coupe de la digue provenant du plan EN19-258 d'ENI est montrée à la figure 61. Elle est constituée d'un noyau prenant la forme d'un mur de blocs de béton superposés avec emboîtures, pour augmenter sa stabilité mécanique et d'une géomembrane étanche. Cette géomembrane est protégée contre l'abrasion et les perforations, surtout lors de la construction, par deux géotextiles placés de part et d'autre (figure 62). Le mur de blocs de béton est incliné de 8° vers la rivière pour mieux résister à la poussée

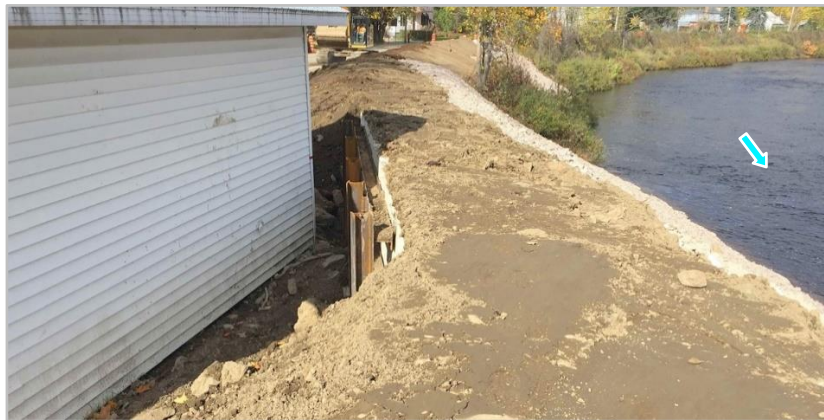
**Figure 63 : Contrefort en acier appuyant la digue (8 octobre 2020).**

En raison du manque d'espace près d'un garage qui n'a pas pu être déplacé comme anticipé, un contrefort en acier d'environ 5 m de longueur a dû remplacer le remblai de sable et gravier pour offrir l'appui nécessaire au mur de blocs de béton de la digue, du côté opposé à la rivière (figure 63).

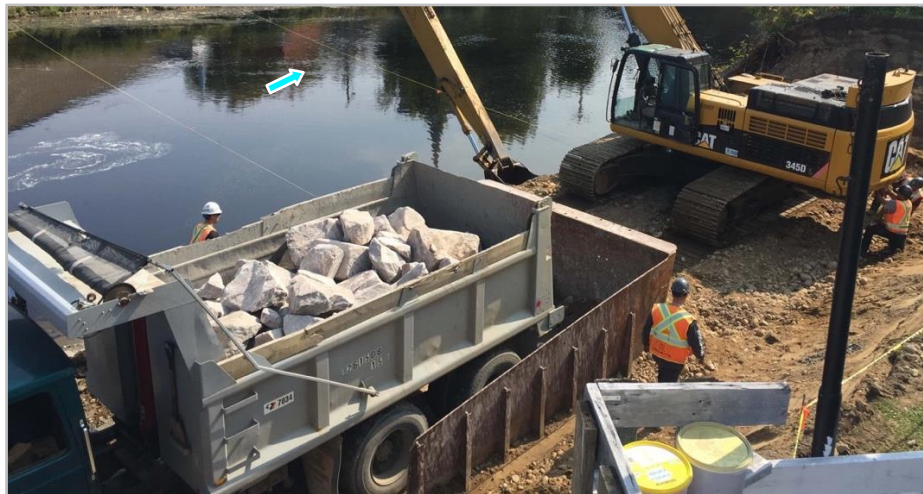
**Figure 64 :** Boîte en acier pour éviter de mélanger de la terre avec la pierre. Cette mesure accélère aussi la réalisation des travaux et limite la durée de leur impact.

Une grande boîte en acier a été utilisée par l'entrepreneur afin d'éviter de mélanger de la terre avec la pierre. Comme le montre la figure 64, les camions-bennes reculent dans la boîte pour y verser leur chargement qui y demeure confiné jusqu'au moment où le godet de l'excavatrice se remplit de pierre. Cette mesure devrait être généralisée et imposée au devis, car elle permet d'atteindre quatre objectifs, soit :

1. réduire la mise en suspension de matières à texture fine (sédiments) dans la rivière afin d'en préserver la qualité;
2. limiter la durée des travaux et celle de leur impact sur le milieu aquatique en facilitant le remplissage du godet de l'excavatrice;
3. augmenter la solidité de l'enrochement en réduisant l'apport de sol fin qui forme une boue lubrifiante entre les pierres;
4. réduire les coûts en diminuant significativement le temps d'exécution.

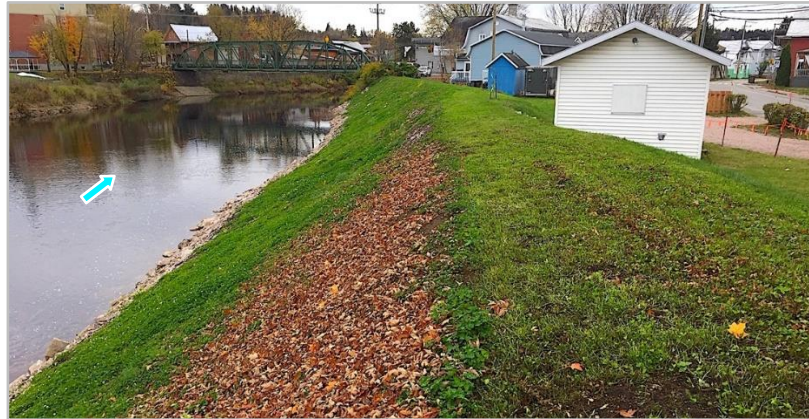
L'application du mélange de compost et semences a permis une végétalisation partielle, mais souhaitable de l'enrochement par des plantes herbacées (figure 65). À long terme, cette mesure devrait également favoriser la colonisation de l'enrochement par des arbustes et quelques arbres en offrant un substrat nécessaire à leur implantation. La végétation ainsi implantée, même

**Figure 65 : Enrochement en partie végétalisé par le compost et les semences, le 21 octobre 2021.**

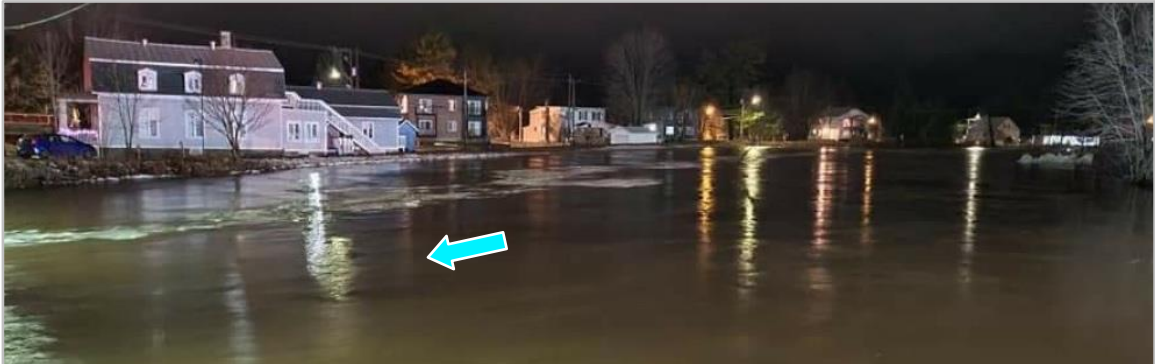
**Figure 66 :** Haut niveau d'eau lors de la crue de Noël 2020 en amont du pont Tessier.

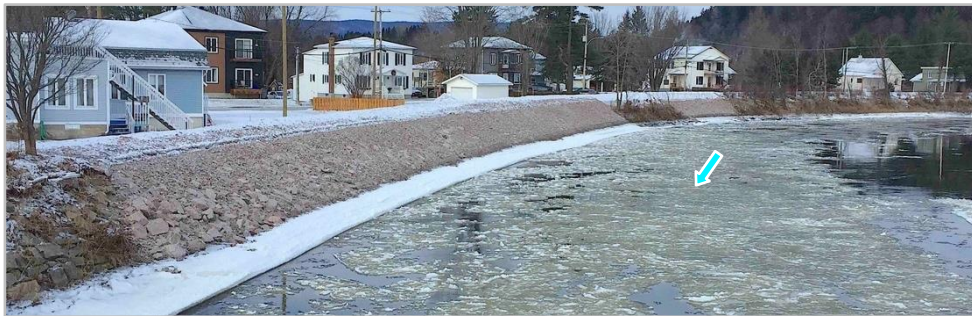
La première visite de suivi et une mise à l'épreuve de la digue sont survenues très peu de temps après les travaux. En effet, une débâcle et une forte crue de la rivière Sainte-Anne sont survenues le jour de Noël 2020. Une pluie de 113 mm et une température chaude sont à l'origine de cette crue observée le 25 décembre 2020. Un débit d'environ 980 m<sup>3</sup>/s a été enregistré à la station de Chute-Panet, après l'évacuation de la plupart des glaces. Le niveau de la rivière a été observé à environ 20 cm de la crête de la digue nouvellement construite, comme la montre la photographie de la figure 66. Aucune altération ni déformation de la digue n'ont été notées après l'événement (figure 67). Seuls quelques graviers sur la partie aval de l'enrochement ont été déplacés par le courant. N'eût été la reconstruction de cet ouvrage de protection combiné à l'enlèvement des caissons évoqué à la section 3.6 et à la mise en œuvre du dispositif anti-refoulement de la rue Jacques-Labranche à la section 3.8, la ville de Saint-Raymond aurait subi des dommages considérablement plus importants que ceux subis lors de cet événement. Les travaux et

**Figure 67 :** Digue et enrochement deux jours après la crue de Noël 2020 (27 décembre).

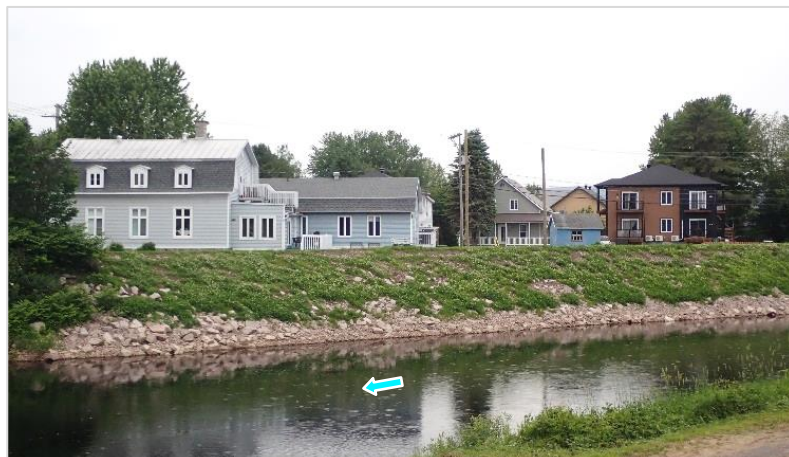
Lors des visites de suivi subséquentes, la digue et le talus en enrochement sont demeurés en bon état et pleinement fonctionnels (figure 68).

**Figure 68 :** État de la digue et du talus le 21 juin 2022

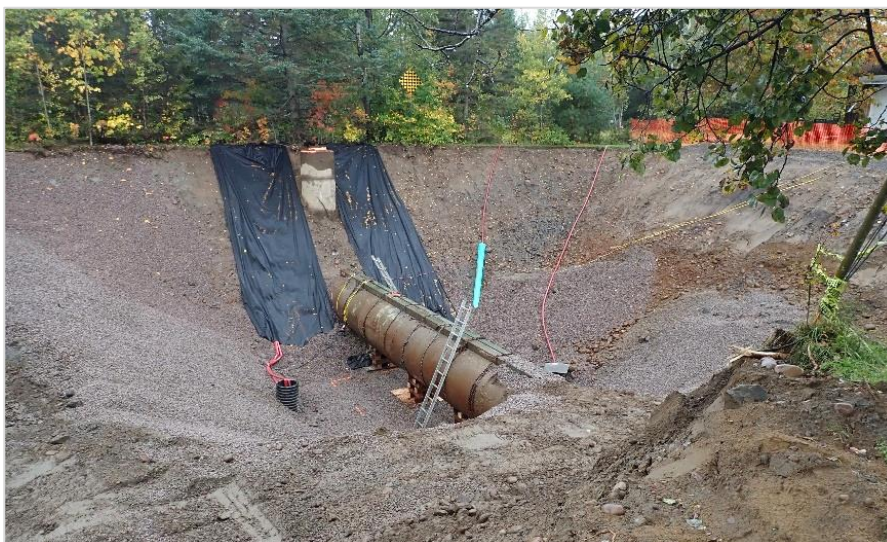
**Figure 72 : Dégagement de la conduite pluviale lors des travaux le 2 octobre 2020.**

Les travaux ont été réalisés à l'automne 2020 (figure 72), après réceptions de toutes les autorisations. Les plans et devis ainsi que la demande d'autorisation environnementale ont été préparés par Tetra-Tech QI inc. au montant de 86 231,25\$ avec taxes.

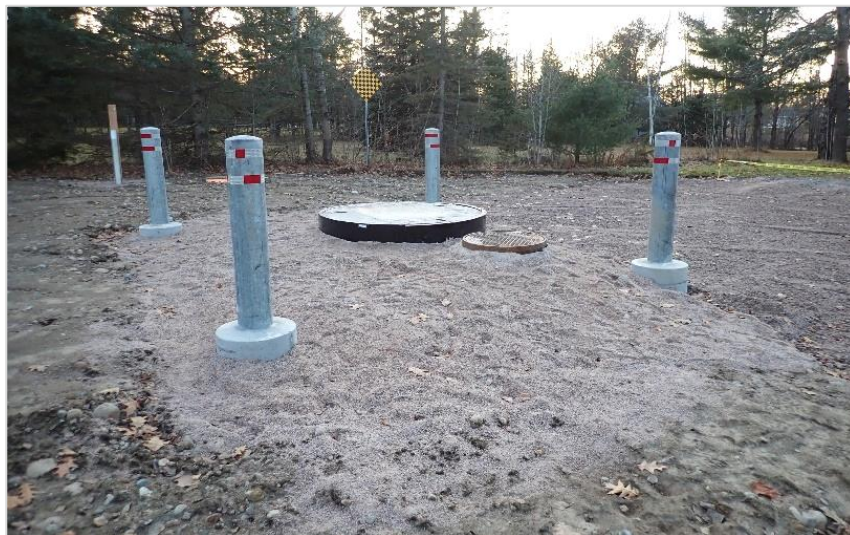
À peine deux mois après sa mise en service (figure 73), la débâcle du 25 décembre 2020 (975 m<sup>3</sup>/s) suivi d'une inondation en eau libre a sollicité le clapet. Sans celui-ci, les niveaux refoulés dans le réseau pluvial auraient pu engendrer des dommages. Bien que la crue du 2 mai 2023 n'ait pas engendré des niveaux problématiques pour le quartier (760 m<sup>3</sup>/s), lors de notre visite, la pompe du clapet était en fonction en continu. Cela signifiait que l'eau de la conduite pluviale aurait été refoulée dans le réseau.

**Figure 73 :** Clapet Jacques-Labranche, le 12 novembre 2020, avant la complétion des travaux de végétalisation au printemps 2021.

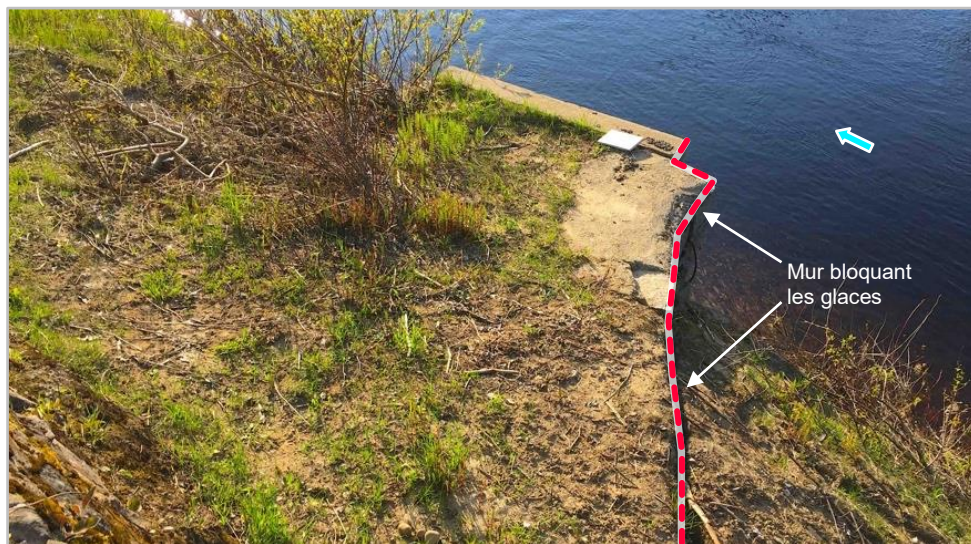
La réfection de l'émissaire pluvial de la halte de la rue Saint-Hubert visait à réduire les risques de formation d'embâcle de glace qui causent des inondations. Le mur de tête en saillie au bas du talus riverain formait un obstacle partiel au transit de la glace vers l'aval (figures 74 et 75). En étant situé dans une courbe externe, un train de glace pouvait se coincer sur le mur de tête en saillie, favorisant ainsi l'amorce d'un embâcle lorsque d'autres conditions étaient déjà propices à l'accumulation de la glace.

Figure 74 : Émissaire avec mur et maçonnerie de béton en saillie, haute de 2,4 m, le 29 mai 2019.

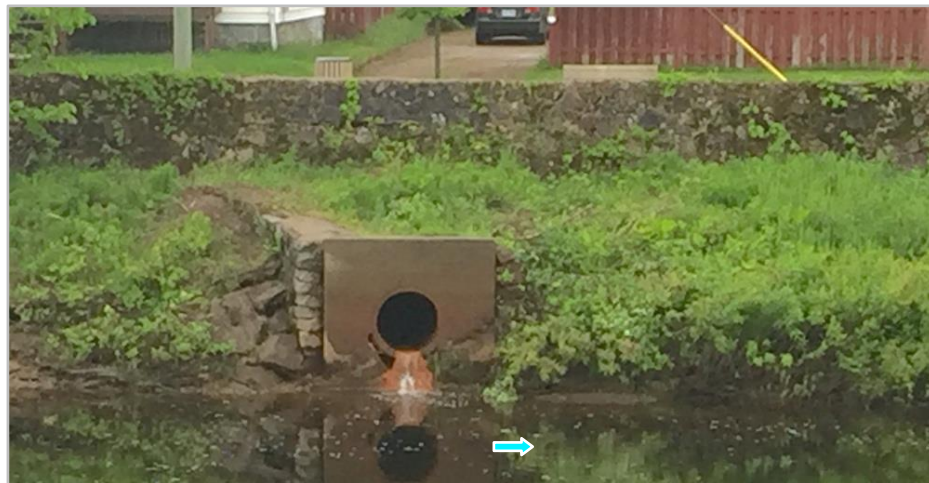
Figure 75 : Émissaire et mur de tête haut de 2,4 m vus de la rive opposée, le 19 juin 2019.

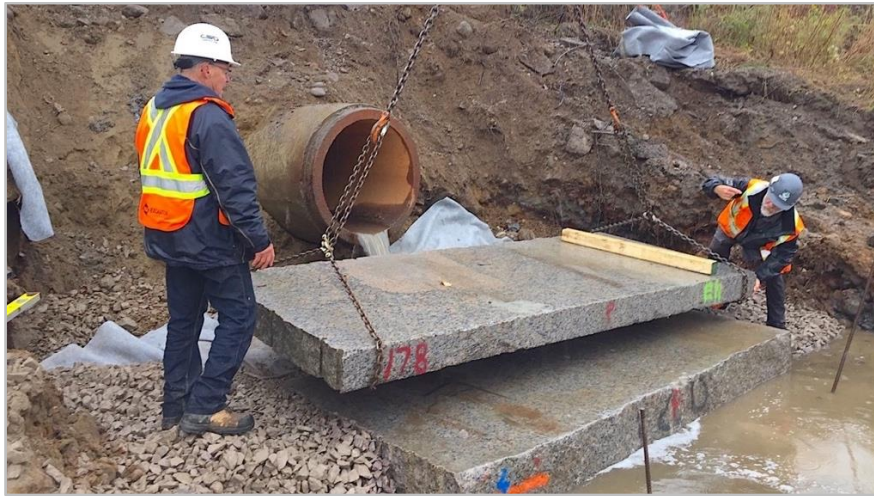
Figure 76 : Mise en place d'une troisième dalle de granite le 21 octobre 2021.

Les travaux ont débuté par le démantèlement d'une partie du mur de maçonnerie présent en haut du talus riverain pour permettre l'atteinte du pied de la rive avec le godet de l'excavatrice. Par suite, l'entrepreneur a procédé au démantèlement du mur de tête, de la maçonnerie et d'une section de la conduite en béton de 900 mm de diamètre. De l'excavation a permis la préparation des assises pour recevoir les 5 grandes dalles de granite superposées, mais décalées en marche d'escalier de manière à épouser la pente du talus riverain voisin (figures 76 et 77).

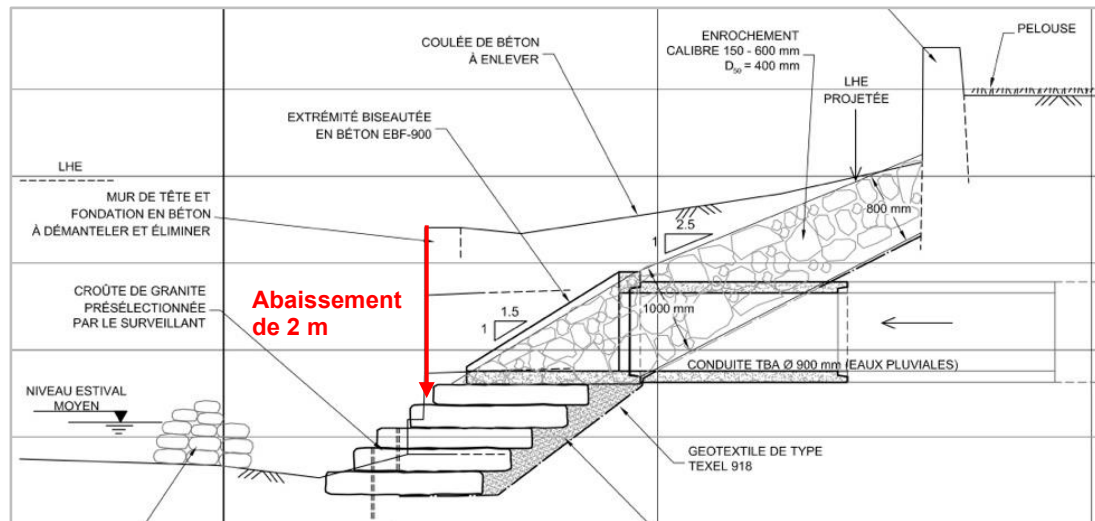
Figure 77 : Extrait du plan montrant une vue en coupe des interventions.

Une extrémité biseautée femelle (EBF) en béton était prévue au plan pour une conduite en béton de 900 mm de diamètre (figures 77 et 78). Toutefois, la conduite en béton ancienne (1978) possède une forme non compatible avec les EBF d'aujourd'hui. Une EBF plus grande de 1200 mm a alors été utilisée. Le joint entre l'EBF 1 200 mm et la conduite a été adapté en construisant un appui au tiers inférieur en forme de berceau avec du ciment haute performance coulé sur place. La partie supérieure de la jonction a été comblée avec une mousse expansive en uréthane. La figure 79 montre le résultat.

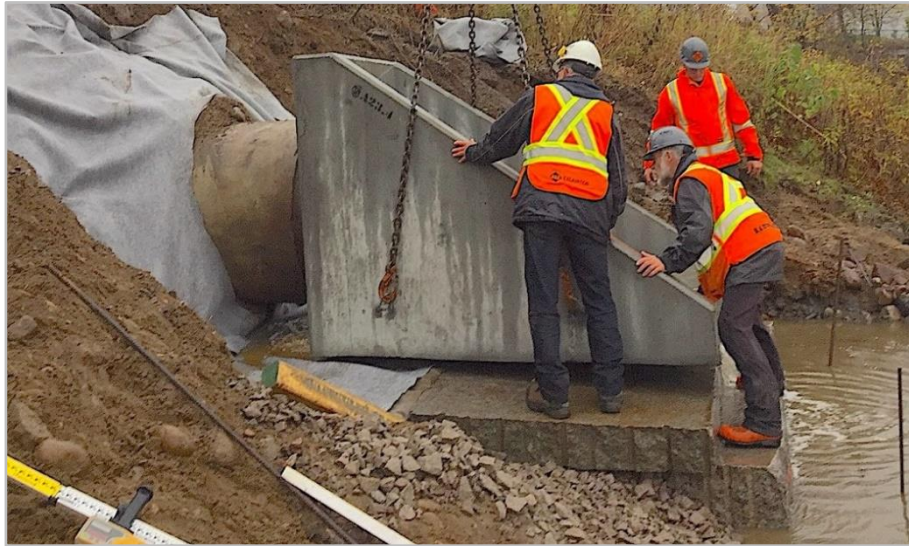
**Figure 78 :** Insertion de l'extrémité biseautée en béton le 21 octobre 2021.
