# Bilan des interventions de réduction des risques d'inondation à Saint-Raymond de 2016 à 2023

Volets financés par le ministère de la Sécurité publique

Projet 23-0292

**Ville de Saint-Raymond**

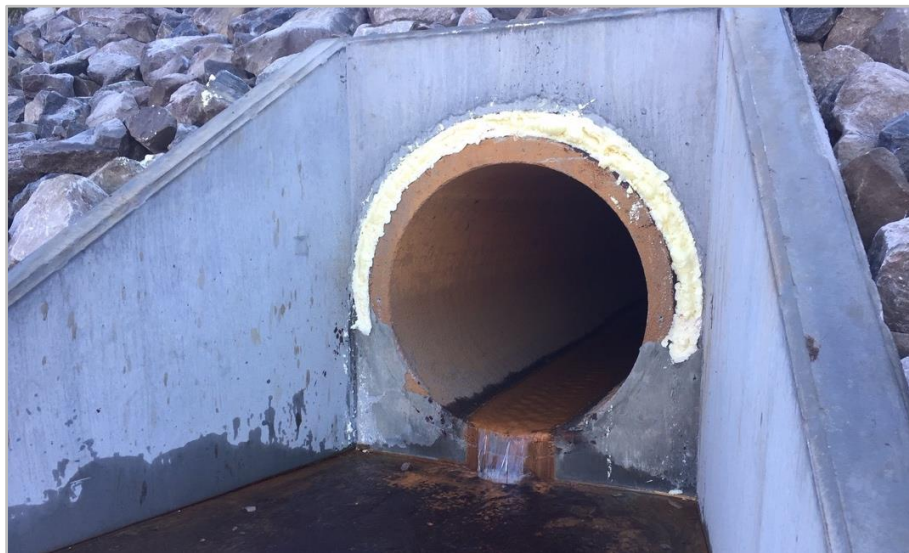
**Figure 79 :** Extrémité biseautée jointée avec du ciment et de la mousse d'uréthane, le 28 octobre 2021.

Ce joint en ciment en bas et en mousse d'uréthane en haut offre par ailleurs un avantage intéressant dans un secteur affecté par les embâcles de glaces. En effet, si l'EBF venait à être déplacée par la glace, sa solidarité partielle avec la conduite éviterait probablement le bris de la conduite et celle du mur de maçonnerie situé au-dessus. Dans un tel cas, l'EBF en question pourrait être remplacé avec une excavatrice et le joint refait, le tout à faible coût et en quelques heures de travail.

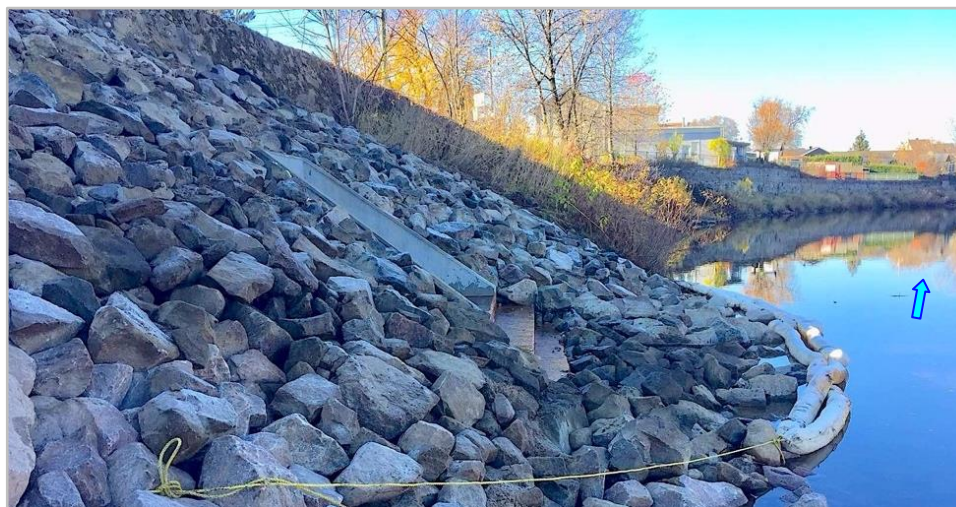
Aujourd'hui, la nouvelle structure à l'extrémité de l'émissaire pluvial épouse la forme du talus riverain sans former d'obstacle à la libre circulation de la glace (figure 80).

**Figure 80 : Nouvel émissaire avec EBF sans saillie en rive, le 28 octobre 2021.**

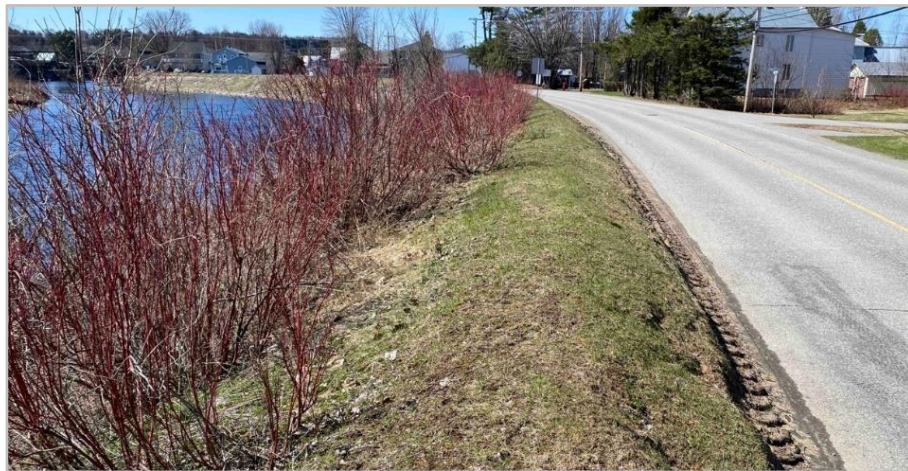
En rive droite, la surface de la digue du côté urbain est recouverte d'une pelouse. Sur les terrains privés localisés plus en aval, elle est tondue régulièrement. En amont, les employés de la Ville tondent la pelouse à quelques reprises durant la saison de croissance (figure 85). Ainsi, le contrôle de la végétation semble régulier du côté urbain et ne comporte pas d'enjeux. La digue de la rive

droite est occupée par des cornouillers, ces arbustes ont été plantés après sa reconstruction, entre 2010 et 2018 (figure 85). Ces derniers jouent un rôle stabilisateur pour protéger la digue contre les poussées glacielles. Leurs racines plutôt superficielles ne devraient pas altérer la géomembrane étanche qui est protégée par un géotextile et un empierrement de calibre 0-300 mm. En raison de leur rôle stabilisateur important, les arbustes doivent donc être conservés. Les arbres, inexistant pour le moment, mais qui se développeront plus tard sur la digue, devront être coupés. Près de la limite entre la digue et les talus, 26 arbres à abattre ont été marqués.

**Figure 85 : Digue de la rive droite avec des cornouillers du côté de la rivière (25 avril 2024).**

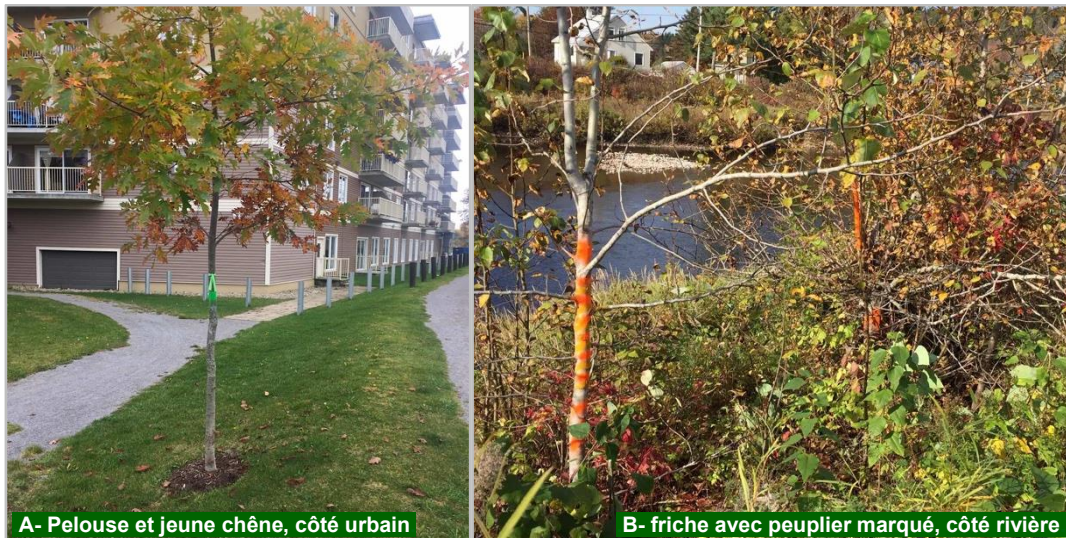
En rive gauche, la surface de la digue du côté urbain est recouverte d'une pelouse régulièrement tondue. Le contrôle de la végétation y est donc régulier. Toutefois, de jeunes chênes devraient être abattus, car ils sont désormais trop gros pour être transplantés (figure 86a). Du côté rivière, la végétation est en friche et se compose d'herbacées, d'arbustes et de jeunes arbres (figure 86b). Après la mortalité des arbres, la pourriture des racines pourrait, en principe, favoriser la circulation de l'eau sous la surface du sol, ce qui doit être évité pour préserver l'étanchéité de la digue. Près de la limite entre la digue et les talus, 34 petits arbres à abattre ont été marqués.

**Figure 86 : Végétation de la digue située en rive gauche (13 octobre 2021).**

Plus bas, près de la limite entre la digue et le talus, les employés des travaux publics devront procéder à l'abattage de 34 petits arbres, d'un diamètre situé entre 12 et 20 cm.

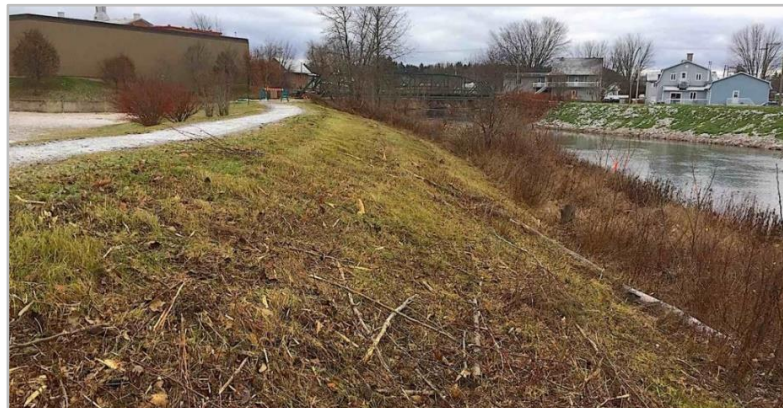
**Figure 87 : Défrichage de la digue de la rive gauche le 16 novembre 2021.**

Le défrichage de la digue en rive gauche, du côté rivière, a été réalisé une première fois le 16 novembre 2021 et chaque année par la suite (figure 87). Le premier défrichage de novembre 2021 a été réalisé par une débroussailleuse déportée jumelée à un tracteur par l'entreprise d'Olivier Hamel de Saint-Basile au coût d'environ 500\$.

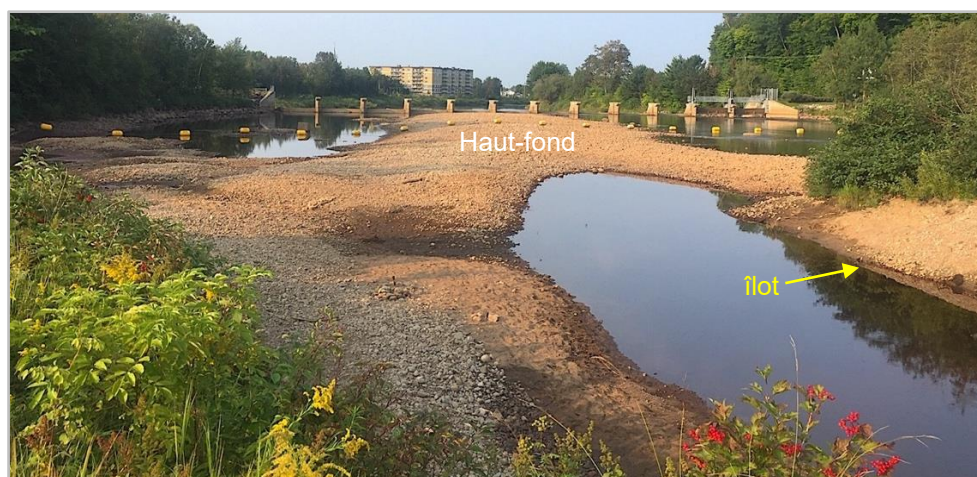
La zone d'intervention pour le dragage est située dans la partie aval du réservoir, entre les PK 6,15 et 6,35, sachant que la limite amont du réservoir se situe vers le PK 7,1 (carte 2). La surface draguée s'étend sur une longueur de 210 m, une largeur maximale de 75 m et couvre une superficie de 10 260 m<sup>2</sup> (Bélanger 2022b). Dans sa partie amont, un îlot colonisé par des arbustes a été enlevé de même qu'un haut-fond, plus en aval (figures 88 et 89). L'abaissement du niveau d'eau du réservoir par l'ouverture des vannes du barrage rend plus visibles le haut-fond et la majeure partie de la surface à draguer (figure 89). Les élévations des surfaces à draguer varient entre 136,3 et 137,9 m.

**Figure 89 :** Haut-fond visible après l'abaissement du niveau d'eau du réservoir (10 août 2021).

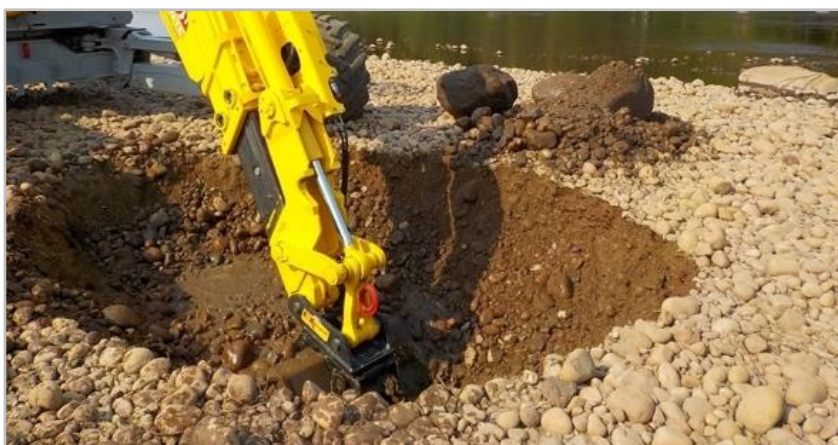
Les matériaux dragués sont formés, dans l'ordre, des granulométries suivantes : galets, gravier, sable grossier et blocs (figure 90). L'épaisseur moyenne des matériaux dragués est de 1,1 m, mais atteint 2 m au droit de l'îlot.

**Figure 90 :** Dépôt récent d'alluvions dans le réservoir du barrage de Saint-Raymond (10 août 2021).

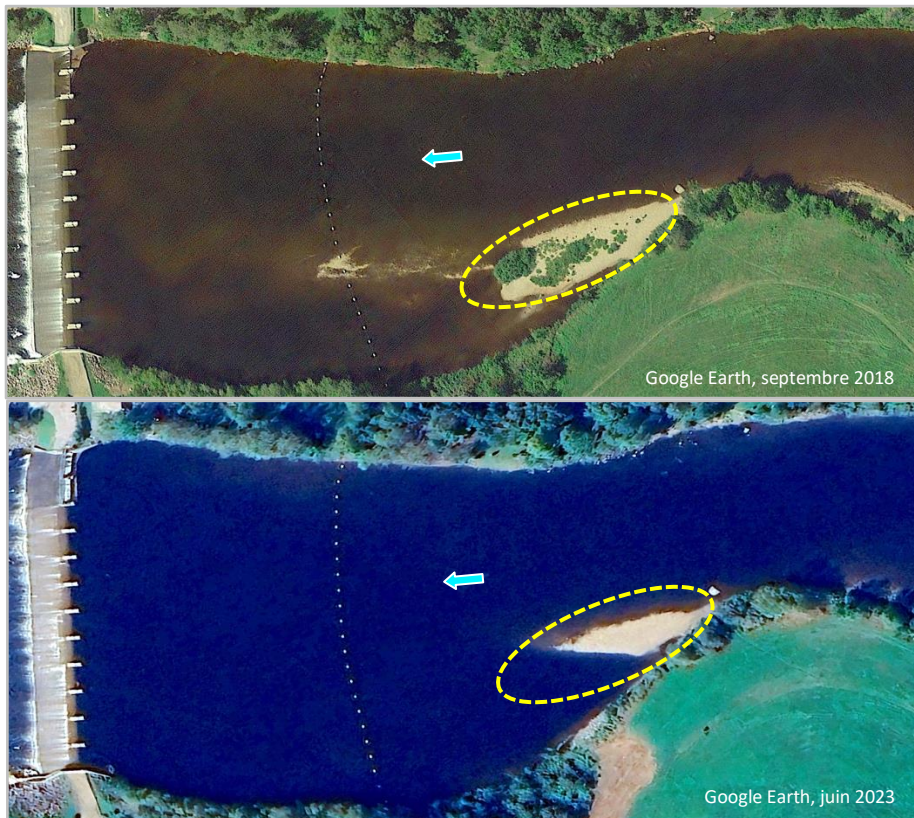
Le secteur voisin de la rive gauche, localisé à plus de 130 m en amont du barrage de Saint-Raymond, est favorable à l'accumulation des sédiments grossiers. Un dépôt de cailloux, de gravier et de sable grossier s'accumule donc à cet endroit (figure 95).

**Figure 95 : Comparaison des accumulations avant les travaux en 2018 et une année après en 2023.**

Le dépôt accumulé entre septembre 2022 et août 2023 représente 1 876 m<sup>3</sup> de matériaux. De ce nombre, 1 167 m<sup>3</sup> de sédiments se sont accumulés entre septembre 2022 et juin 2023, principalement durant la crue printanière de mai 2023.

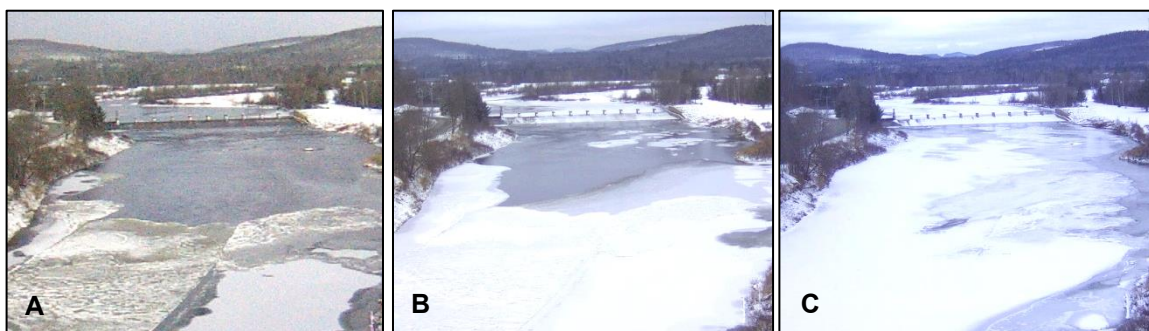
Lors de la prise des glaces en novembre 2023, l'opération des vannes combinée aux conditions hydrauliques et cryologiques favorables a permis de débiter la formation d'un couvert de frasil en une seule nuit (figure 95b), dès le 19 novembre, en ne cumulant que 28 degrés-jour de gel. La formation hâtive du couvert a permis de garder des niveaux bas en aval du barrage, sans obstruction par le frasil.

**Figure 96 : Formation du couvert de glace entre le 18, 19 et le 30 novembre 2022, respectivement.**

Le jeune couvert de glace a réussi à contenir les glaces lors des deux premières crues le 1<sup>er</sup> décembre et le 4 décembre 2022 (79 m<sup>3</sup>/s et 76 m<sup>3</sup>/s, respectivement). Cependant, le couvert n'a pas pu résister à la crue des 7-8 décembre culminant à 240 m<sup>3</sup>/s. La reprise de formation du frazil s'est amorcée massivement lors de la décrue, alors que les débits étaient trop élevés pour retenir le frazil dans le réservoir. Le bief s'est rempli d'un BCF en seulement trois nuits (figures 97 et 98).

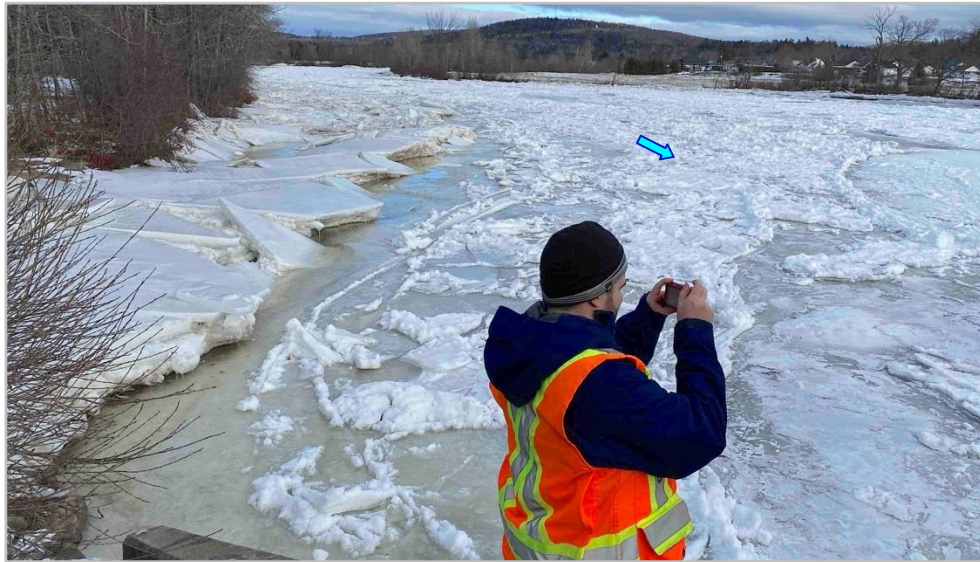
Figure 98 : Frasil dans le réservoir du barrage de Saint-Raymond, le 14 décembre 2022.

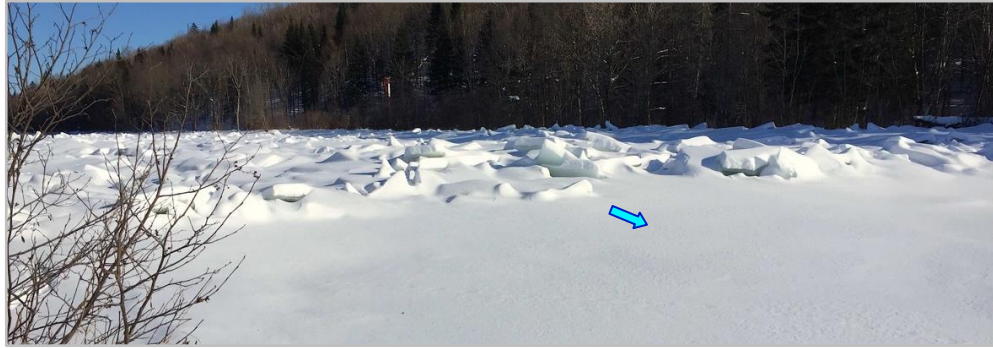
Des embâcles survenaient déjà naturellement environ une année sur deux au site du PK 10,5 (figure 99), ce qui confirme qu'il existait une prédisposition favorable à la rétention des glaces.

**Figure 99 :** Embâcle naturel au PK 10,5 avant l'aménagement du SRG (photo du 9 janvier 2020).

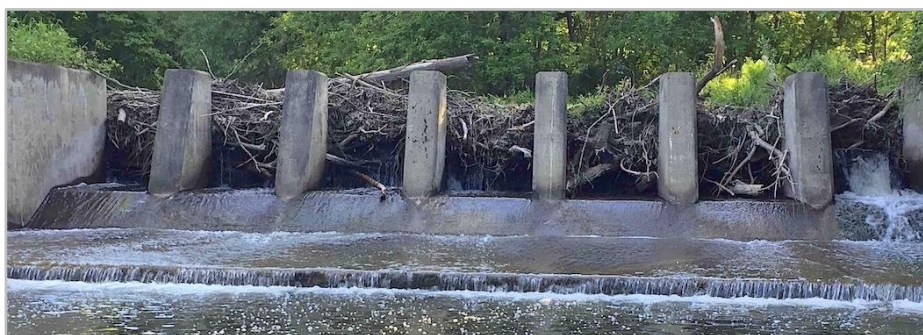
**Figure 102 : Débris accumulé sur les piliers d'une estacade en ligne droite dans la rivière Duberger (11 juin 2020).**

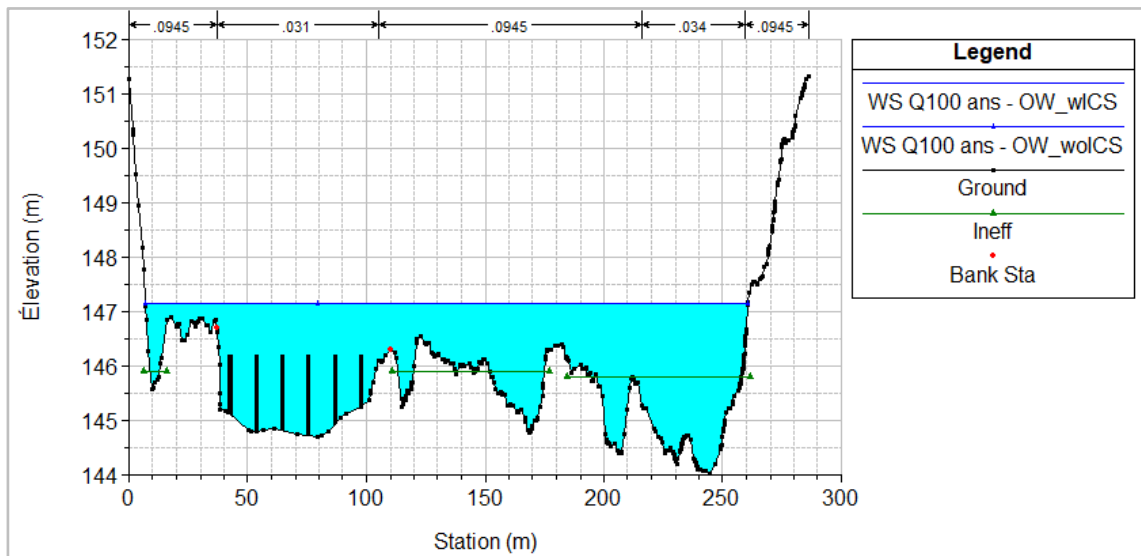
Sur le plan hydraulique, mentionnons que le SRG occupe seulement 12 % de la largeur du lit mineur et 3 % de celle de la plaine inondable. L'élévation des niveaux d'eau en amont, par le refoulement de l'eau en crue, est plus faible que les limites de précision offertes par la modélisation hydraulique avec le logiciel HEC-RAS (< 10 cm). Par ailleurs, la modélisation démontre que, lors d'une crue de récurrence 100 ans, toute la plaine inondable est inondée (figure 103). De plus, l'ajout des blocs n'augmente pas significativement la vitesse moyenne de l'écoulement pour les débits de crues étudiées.

**Figure 103 : Section d'écoulement au SGR lors d'une crue de récurrence 100 ans.**

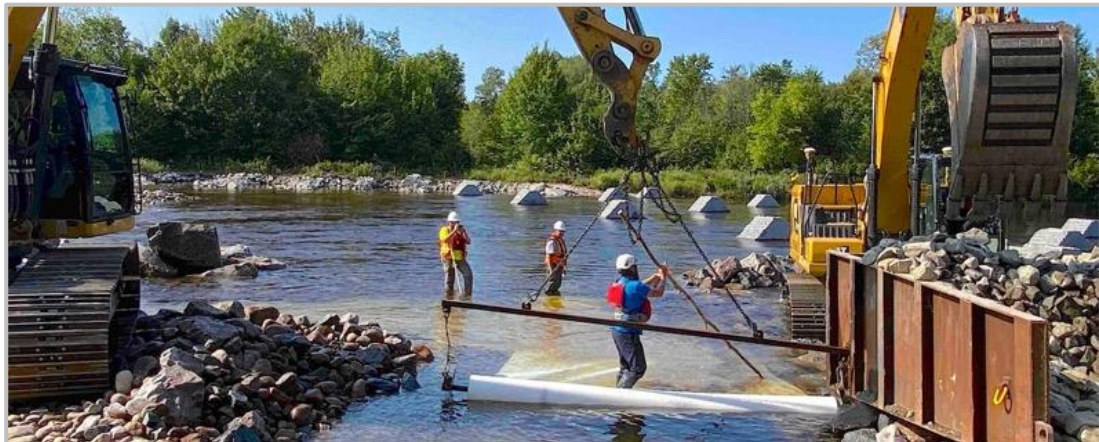
À l'aval du SRG, un rang de gros blocs de calibre 900-1 200 mm avec un géotextile a été enfoui dans le lit de la rivière pour limiter le risque de déplacement des composantes du matelas de pierres. Le géotextile augmente la cohésion de l'aménagement et empêche une trop grande percolation de l'eau à travers le matelas de pierre (figure 107). On réduit ainsi localement l'écoulement hyporhéique à des fins environnementales, notamment pour les poissons.

**Figure 107 : Déroulage du géotextile appuyé sur la face amont du rang de blocs (6 septembre 2022).**

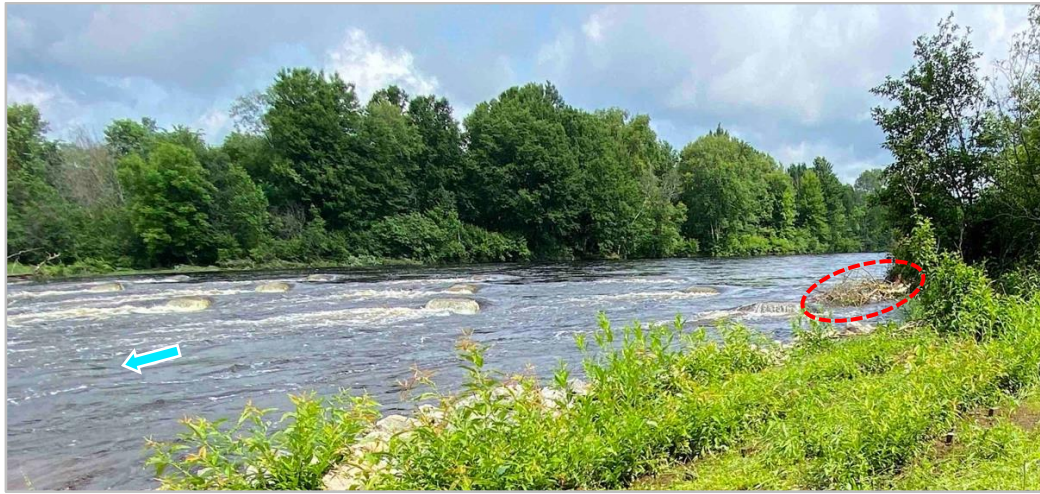
Les nombreuses visites sur le terrain confirment que le SRG n'a pas favorisé l'accumulation significative de débris de bois (figure 113).

**Figure 113 : Petit arbre coincé sur le bloc voisin de la rive gauche le 12 juillet 2023.**

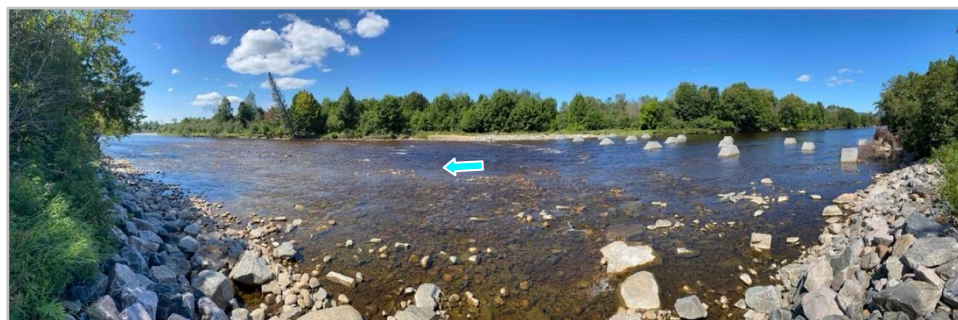
Les inspections du SRG ont permis de constater que ses diverses composantes sont demeurées stables, intègres et fonctionnelles durant les deux premières années de suivi réalisées. Les blocs de taille, les deux trios de gros blocs, les enrochements en rive et le matelas de pierres ont conservé leur position (figure 114).

**Figure 114 : Photo panoramique du SRG et de son rapide en aval, le 28 août 2023 à 29 m<sup>3</sup>/s.**

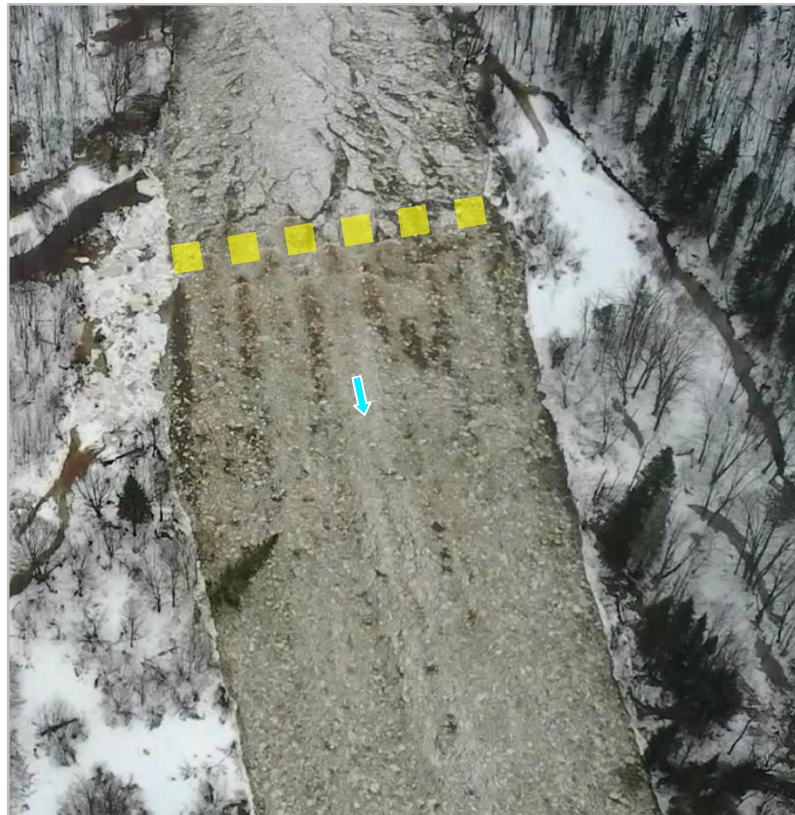
L'hiver suivant, en décembre 2023, un redoux a provoqué une forte crue et une débâcle totale. Ainsi, le 18 décembre 2023, le couvert de glace n'était pas assez consolidé pour retenir les glaces au SRG. La figure 115 illustre cependant que les plaques de glaces non consolidées et stockées

en rive droite ont été retenues pendant une courte période en amont du SRG. L'aménagement a toutefois permis de fragmenter les blocs de glace en petits morceaux. Ce phénomène ne présente pas d'intérêt particulier pour le moment, le SRG étant conçu pour travailler avec des embâcles et/ou un barrage consolidé de frasil.

**Figure 115 : Fragmentation de la glace par le SRG le 19 décembre 2023. La rangée amont des blocs du SRG est surlignée en jaune.**

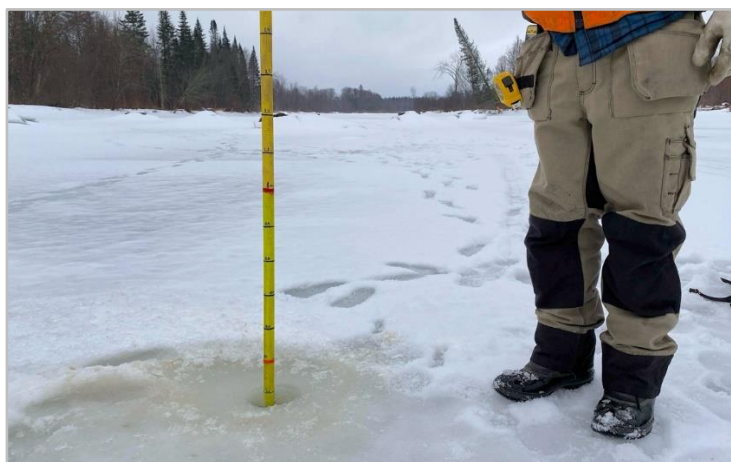
L'hiver 2023-2024 a été l'un des plus doux des dernières décennies avec une température moyenne, durant les mois les plus froids de janvier et février, d'environ 5°C inférieurs à la normale établie par Environnement Canada. Malgré ce temps doux, un couvert de glace continu s'est formé en amont du SRG. Le 28 février 2024, une caractérisation du couvert de glace a été réalisée à l'aide de 12 sondages à la tarière de 10 à 200 m en amont du SRG (figure 116).

**Figure 116 : Sondage du couvert de glace, le 28 février 2024, à 20 m en amont du SRG.**

Le 28 février 2024, l'épaisseur du couvert de glace était généralement de 35 à 40 cm. Des accumulations d'épaisseur très variable de frasil non consolidé ont été mesurées sous ce couvert de glace.

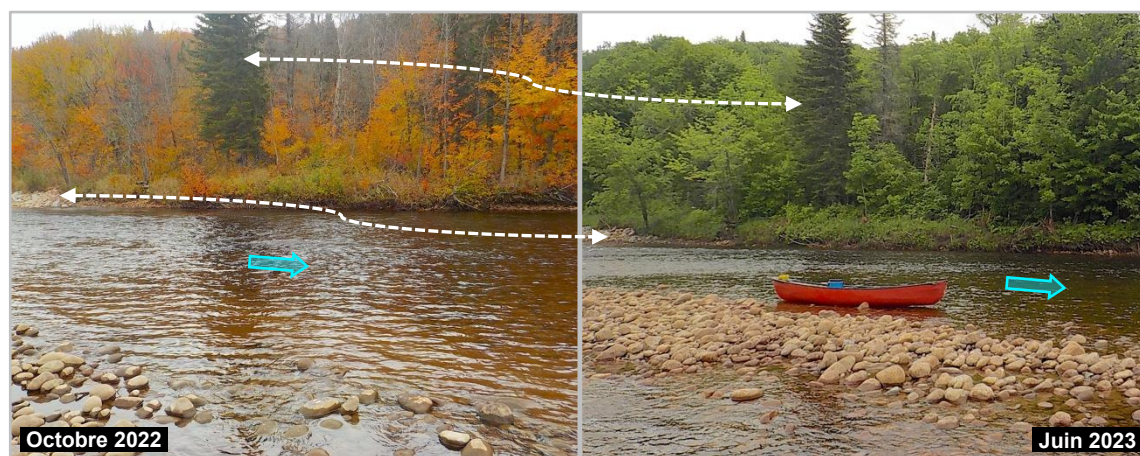
Le premier suivi des rives a été réalisé le 14 juin 2023 à la faveur d'un étiage précoce et plutôt inhabituel. La figure 18 illustre cette comparaison d'un même segment de la rive gauche prise à 8 mois d'intervalle. Aucun changement important affectant les rives n'a été noté (figure 117).

**Figure 117 : Photos comparées du même segment de la rive gauche à  $\pm 40$  m en aval du SRG.**

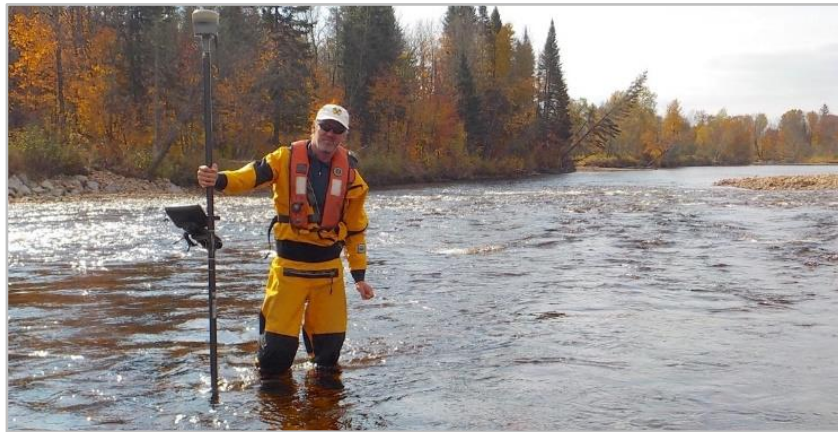
Des relevés de la bathymétrie d'un tronçon de 700 m du chenal principal de la rivière ont été réalisés après l'aménagement du SRG, le 13 octobre 2022 et après les crues, le 28 août 2023 (figure 118). Le détail de ces relevés et de leurs résultats est présenté dans l'étude de Bélanger et Simard-Robitaille (2024).

Figure 118 : Relevé bathymétrique au DGPS le 13 octobre 2022 en aval immédiat du SRG.

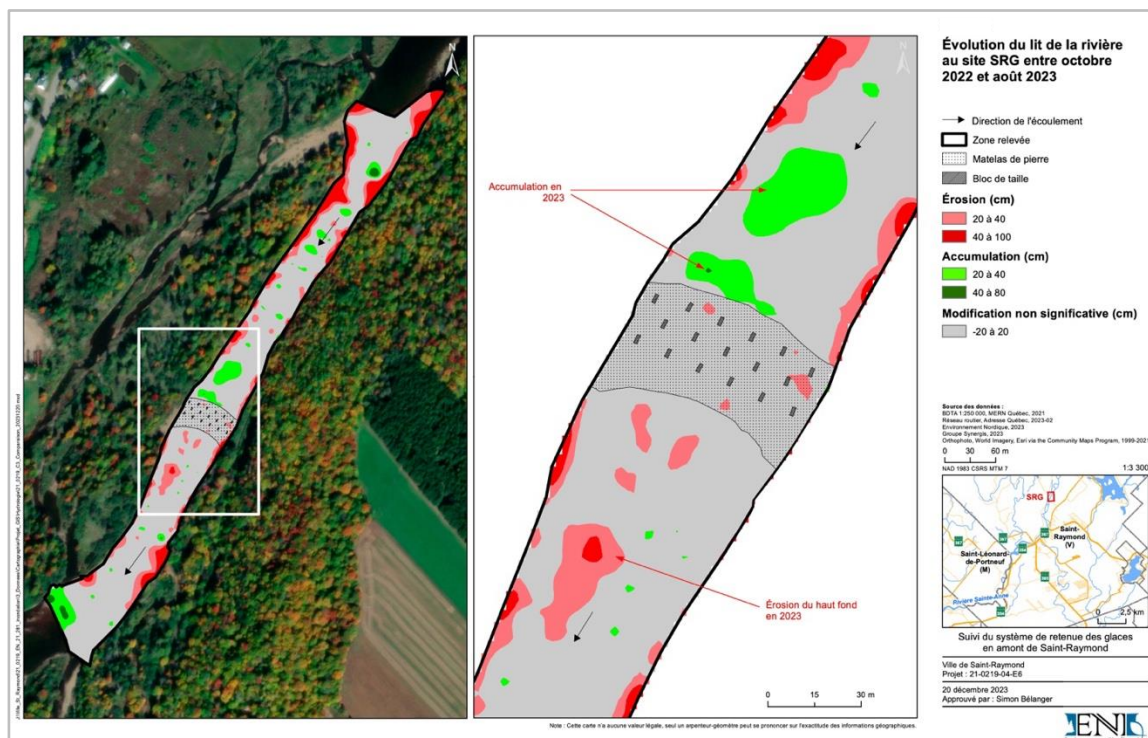
Figure 119 : Bathymétrie comparée extraite du rapport de Bélanger et Simard-Robitaille (2024).

Le principal effet géomorphologique du SRG est le remodelage du haut-fond en aval du SRG (figures 119 et 120). Les modifications mineures constatées sur le haut-fond sont conformes à ce qu'il avait été anticipé.

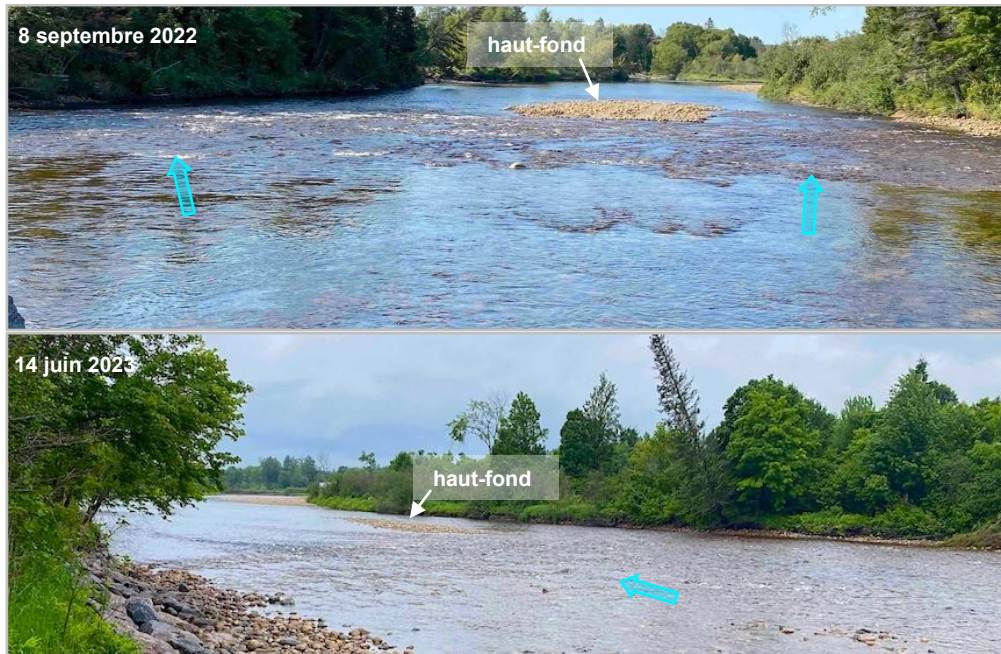
Figure 120 : Haut-fond émergeant remodelé par les crues après l'aménagement du SRG.

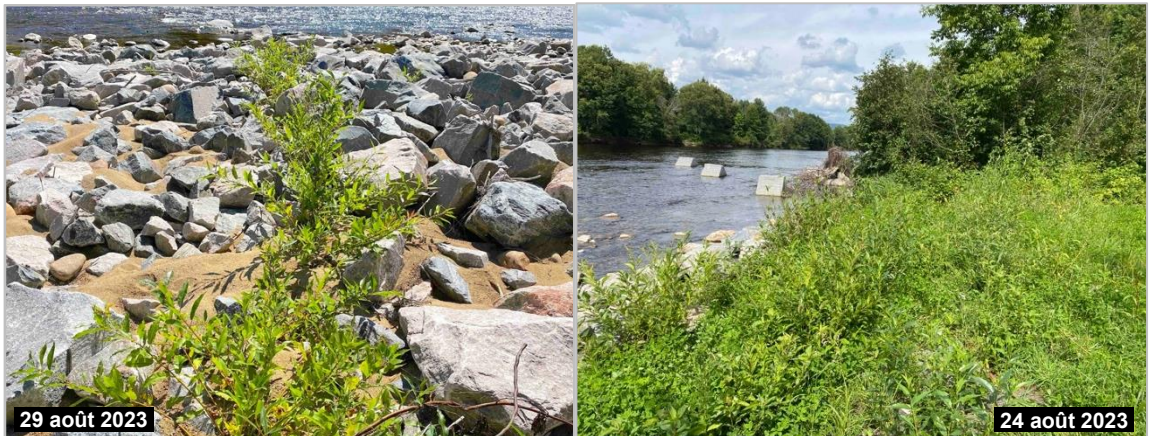
La reprise de la végétation en rive est en grande partie dépendante de la résistance des aménagements aux contraintes hydrauliques. La stabilité du sol du côté de la rive gauche a été assurée par une natte de fibre de coco anti-érosion de fort calibre nommée BioD-Mat 90. Cette natte a bien résisté à l'écoulement de l'eau, des débris et des glaces malgré la crue de 760 m<sup>3</sup>/s des 11 et 12 juillet. La reprise des plançons est bonne (figure 121) et se poursuivra au cours de prochaines années. Il ne faut pas perdre de vue que les plançons étaient dépourvus de racines lors de leur mise en place; la croissance des arbustes montrés à la figure 121 ne fait que débiter.

Figure 121 : Reprise de la végétation en rive, incluant les rangs de plançons, durant l'été 2023.

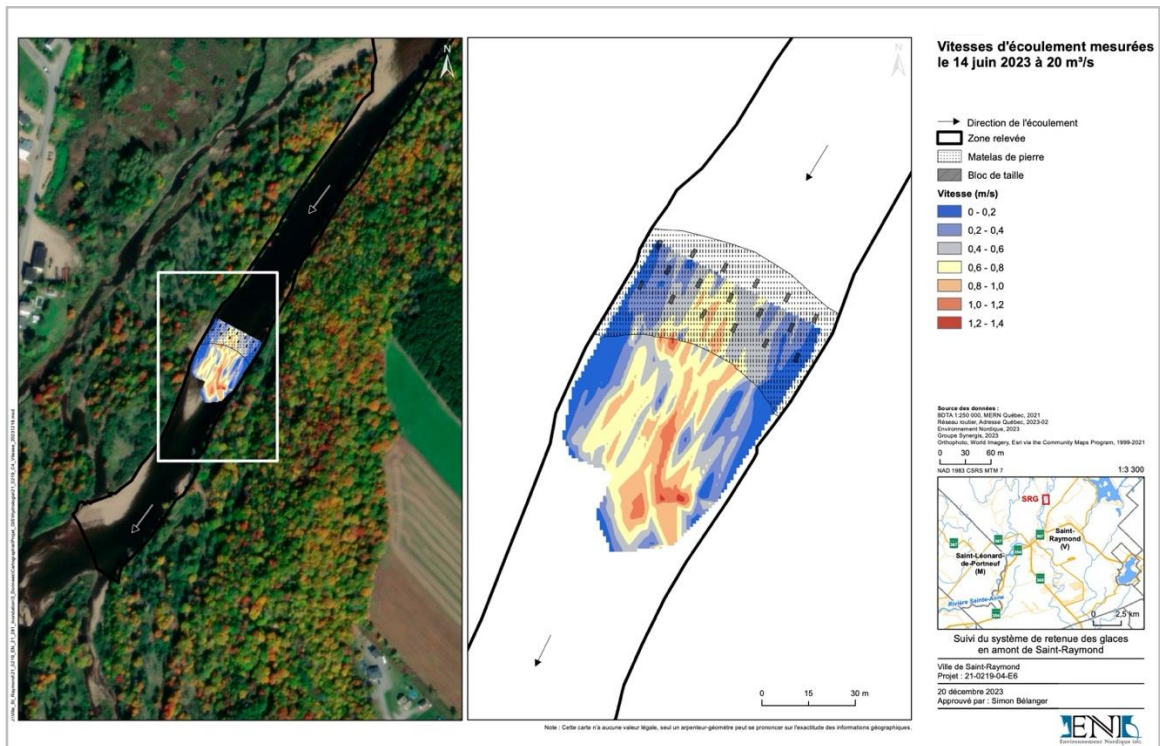
Les vitesses moyennes de chaque section d'écoulement se situent entre 0,40 m/s, sur le SRG, et 0,69 m/s dans le petit rapide en aval. La figure 122 montre la répartition spatiale des différentes classes de vitesses d'écoulement. Sur le SRG, les vitesses les plus élevées, en période estivale, se retrouvent surtout au centre de l'aménagement et elles sont inférieures à 1 m/s. De part et d'autre de la zone centrale, des bandes de quelques mètres de largeur offrent de vitesses de l'ordre de 0,5 m/s. En aval du SRG, les vitesses les plus élevées sont observables à environ 35 m de l'aménagement, vers la fin du petit rapide. Elles dépassent 1,2 m/s par endroit.

Figure 122 : Carte des vitesses d'écoulement (tirée de Bélanger et Simard-Robitaille 2024).

Les vitesses moyennes entre 0,40 et 0,69 m/s se situent bien en deçà de la vitesse de pointe que peut atteindre l'omble de fontaine. En effet, selon Goerig et coll. (2016), la vitesse de pointe de l'omble de fontaine varie, dans un ponceau, entre 1,5 et 3 m/s sur une distance de 10 à 30 m. En outre, la vitesse maximale observée est de 1,4 m/s à l'aval du SRG.

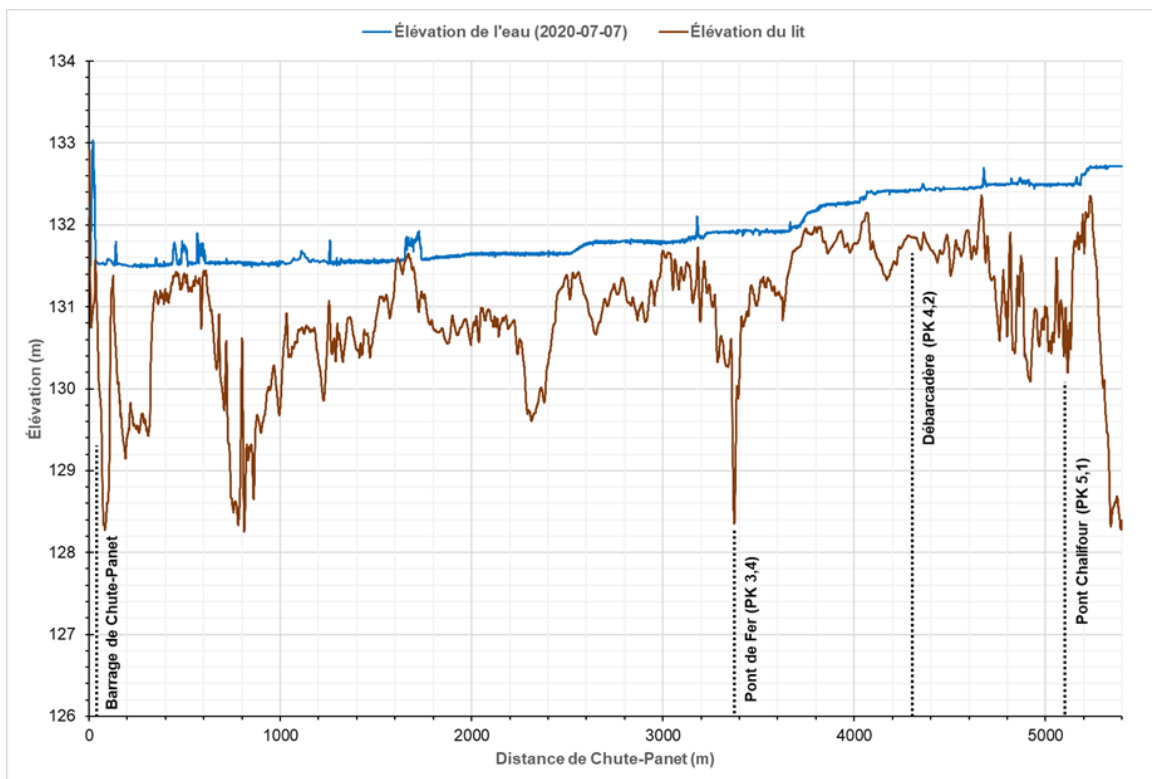
La figure 126 présente le profil longitudinal actuel du lit de la rivière Sainte-Anne lors de l'ouverture de la vanne du barrage simulant de la sorte un arasement complet de la structure actuelle. Par ailleurs, la figure 127 présente une orthophotographie du lit de la rivière lors du même événement.

**Figure 126 : Profil longitudinal du lit de la rivière en aval de Saint-Raymond alors que la vanne du barrage de Chute-Panet était ouverte.**

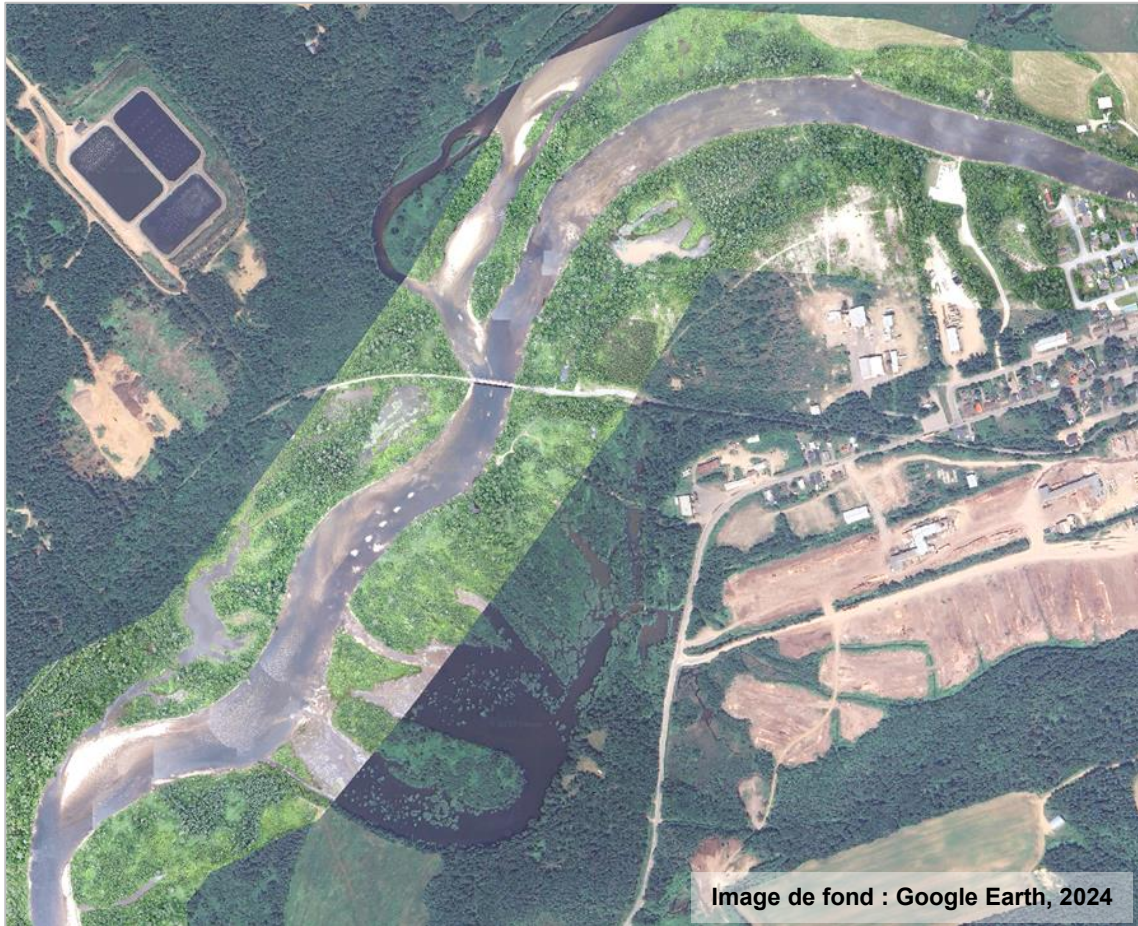
**Figure 127 : Orthophotographie du 7 juillet 2020, lorsque la vanne était ouverte à Chute-Panet**

1. La démolition du barrage exposerait définitivement six (6) hauts-fonds de la rivière Sainte-Anne susceptibles de créer des embâcles;
2. Le réservoir permet à la glace de flotter et permet la gestion des aléas résiduels (sections 3.1 et 3.7);
3. L'orthophotographie (figure 127) montre un lit exondé à 60 % sur plusieurs kilomètres détruisant des milieux humides et habitats de la rivière Sainte-Anne;
4. Le lit exondé exposera certains milieux riverains aux contaminants et déchets industriels dans certains environnements sensibles;
5. Les citoyens ne pourraient plus utiliser le réservoir disponible depuis maintenant plus de 100 ans (figure 128).
